STADSHOLMEN

BONDEN STÖRRE 44

Bondegatan 32, Södermannagatan 26

FAKTABLAD

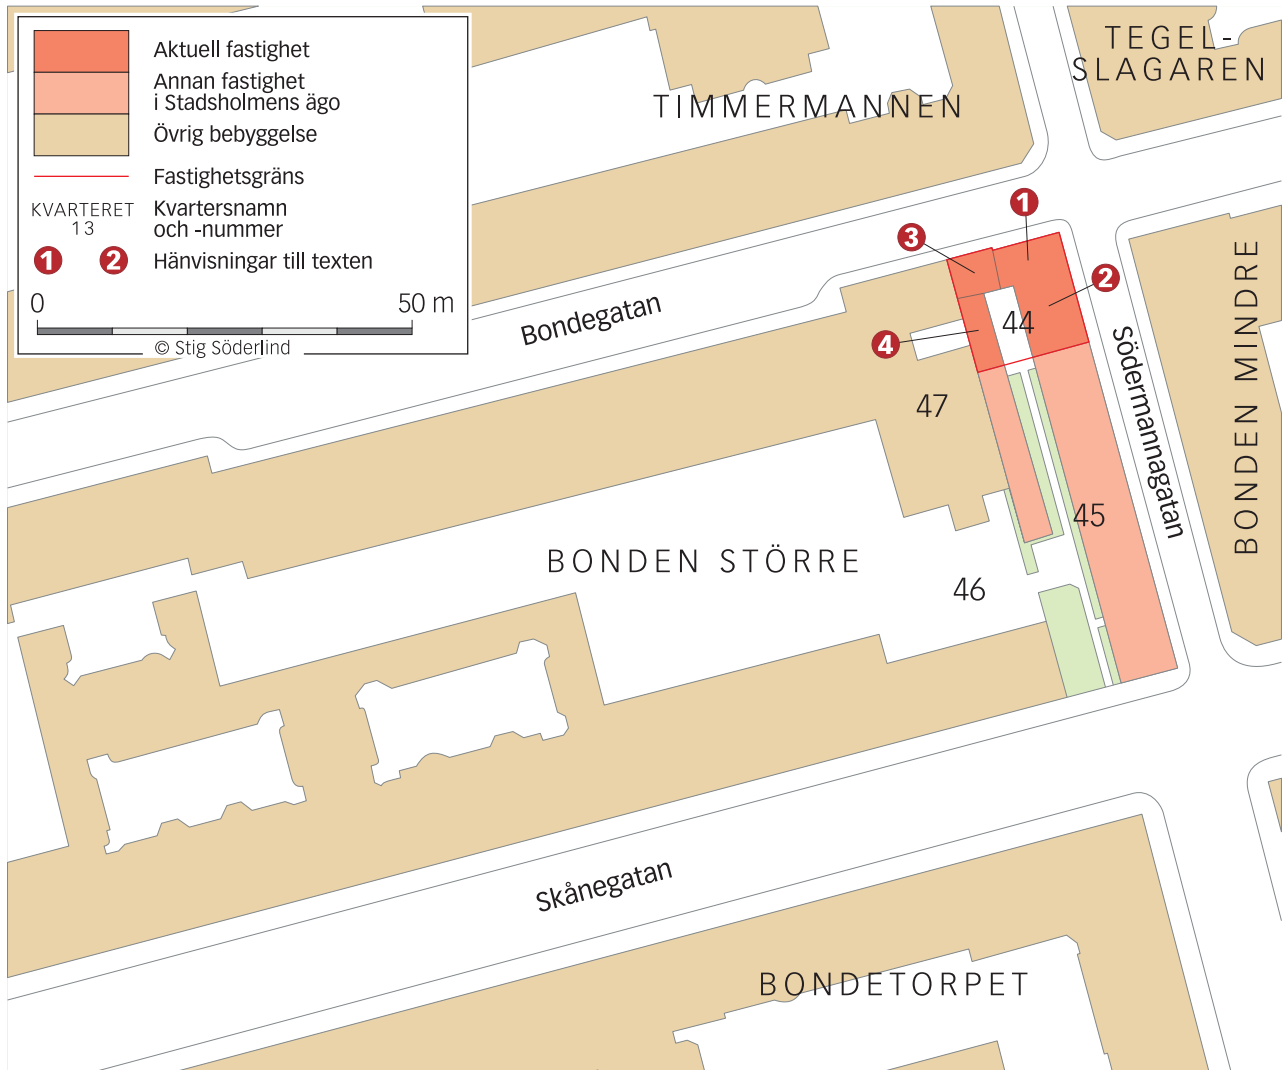
- 1 TRÄHUS I TVÅ VÅNINGAR
- 2 TRÄHUS I EN VÅNING
- 3 STENHUS
- 4 UTHUS

för ”ett trähus av två våningar och en envånings stuga” placerade på hans hörntomt. Husen som syftades till var hus nr 1 och 2 på kartan, vid denna tidpunkt uppförda till sin nuvarande storlek. Hörnhuset (nr 1 på kartan) hade två rum i första våningen och fyra rum i den andra. Däröver var vinden belagd med bräder och taket beklätt med näver och torv. Huset hade en överbyggd körport från Södermannagatan in till gården. Hus nr 2 innehöll ett kök, bod och vind. Taket var täckt av bräder. På tomten låg dessutom några enkla trähus, ett brygghus med kopparbryggpanna och tak av bräder samt en bagarstuga med tak av näver och torv.

Hörnhuset (nr 1 på kartan) beskrivs som en timrad och panelad tvåvåningsbyggnad med flygel. Flygeln kallades delen med den överbyggda portgången. Entrén från gården ledde in till en förstuga med en trappa upp till den andra våningen. I bottenvåningen fanns ett rum och kök. Rummet hade en grön kakelugn, limstrukna väggar samt panelat tak med två bärbjälkar. Köket hade spis och bjälktak. Den andra våningen innehöll en förstuga, samt ett rum och kök. Rummet hade en porslinskakelugn,

Timmerhuset (nr 2 på kartan) vid Södermannagatan beskrivs som uppfört i en våning, fasaden var panelad och målat med oljefärg. I bottenvåningen låg en förstuga, ett kök med spis, samt två rum med

Stenhuset (nr 3 på kartan) som byggdes år 1783, beskrivs med två våningar. I bottenvåningen låg ett rum med kök. Köket var inrett med spis och bakugn, fotpaneler och bröstlister. Därefter låg ett rum med vit porslinskakelugn och bröstpanel. Båda rummen hade papperstapeter målade med vattenfärg och panelade tak. Den övre våningen hade ingång från en förstuga i det intilliggande hörnhuset (hus nr 1 på kartan). Våningen hade ett litet rum med spis och

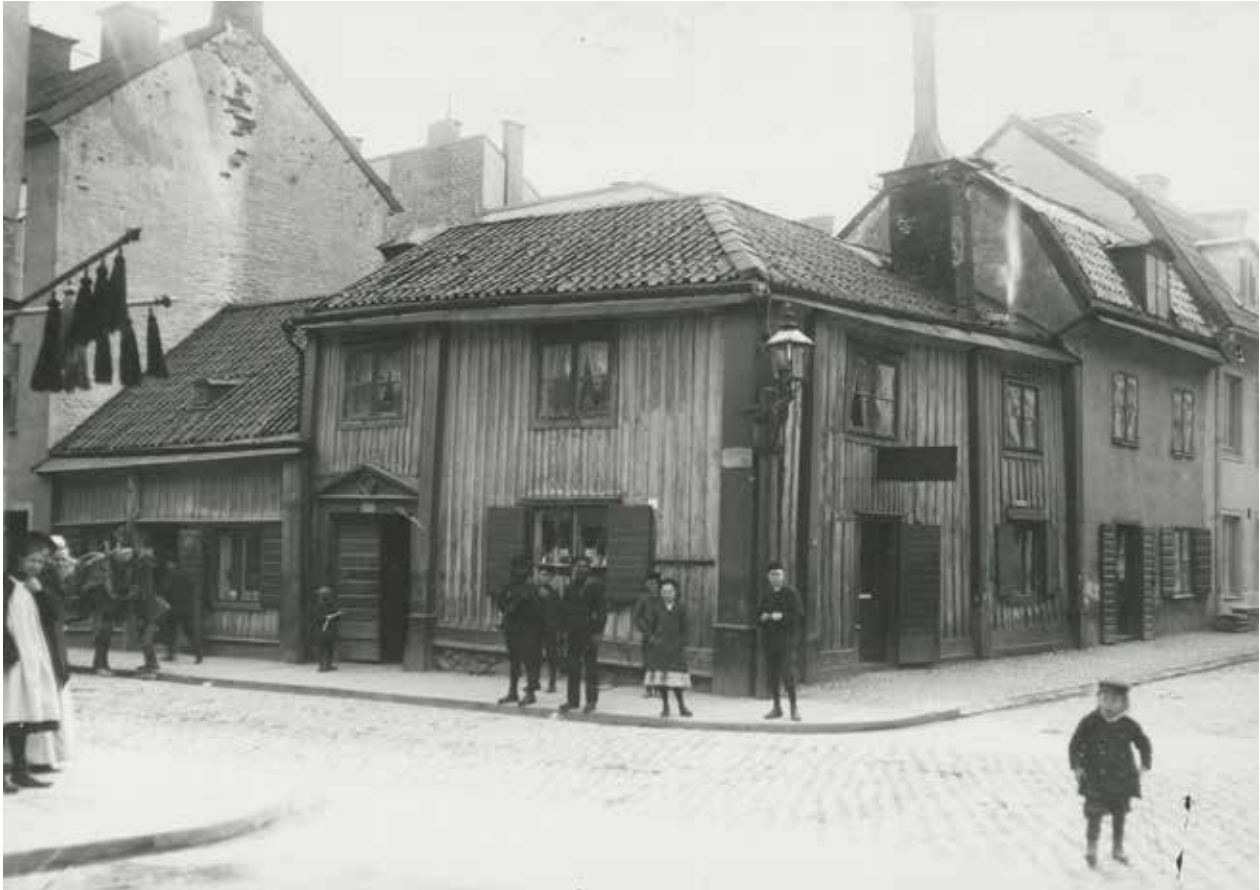
FOTO FRÅN ÅR 1906. VY MOT SYDVÄST MED TRÅHUSEN OCH STENHUSETS GATUFASADER.

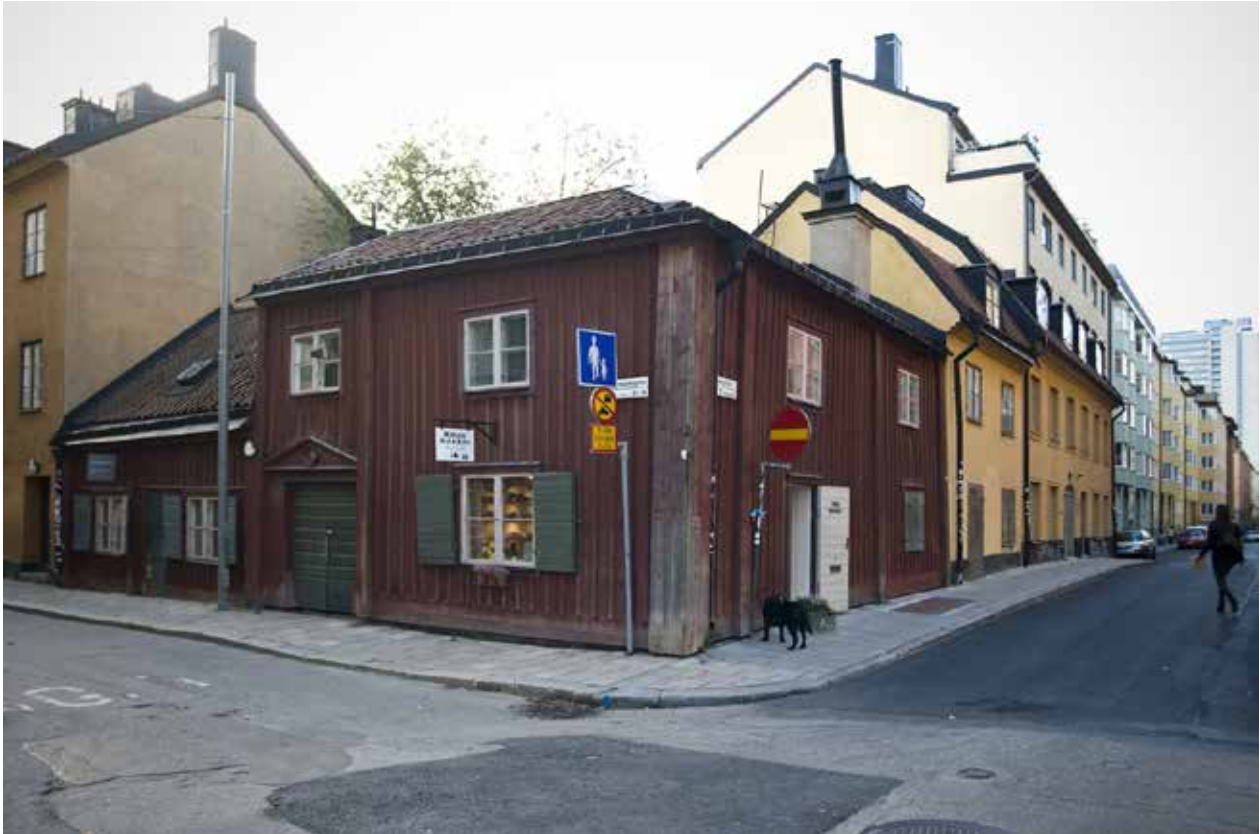
VY MOT SYDVÄST MED TRÄHUSEN OCH STENHUSETS GATUFASADER. FOTO. J MALMBERG.

Timmerhusen, nr 1 och 2 på kartan, är sammanbyggda längs Södermannagatan och uppförda i panelat timmer med knuttimrade lådor och låga sadeltak som är klädda med enkupigt tegel. Fönstren är kvadratiska med en mittpost och två rutor i varje båge. Den första våningens fönster omges av äldre fönsterluckor av trä med smidda beslag av 1600-talstyp. Under renoveringen på 1970-1980-talet utbyttes flera fönster och några renoverades. Byggnadernas dörrar är moderna enkeldörrar av trä.

Hus nr 3 ligger mot Bondegatan och är ett putsat stenhus i två våningar. Huset är två fönsteraxlar brett och har en kraftig taklist, ett brutet tak lagt med enkupigt tegel och takkupa. Fönstren är kvadratiska med mittpost och två rutor i varje båge. Botten-våningens fönsterluckor har fyllningar och äldre smidda beslag av 1600-talstyp. Mot gatan finns en

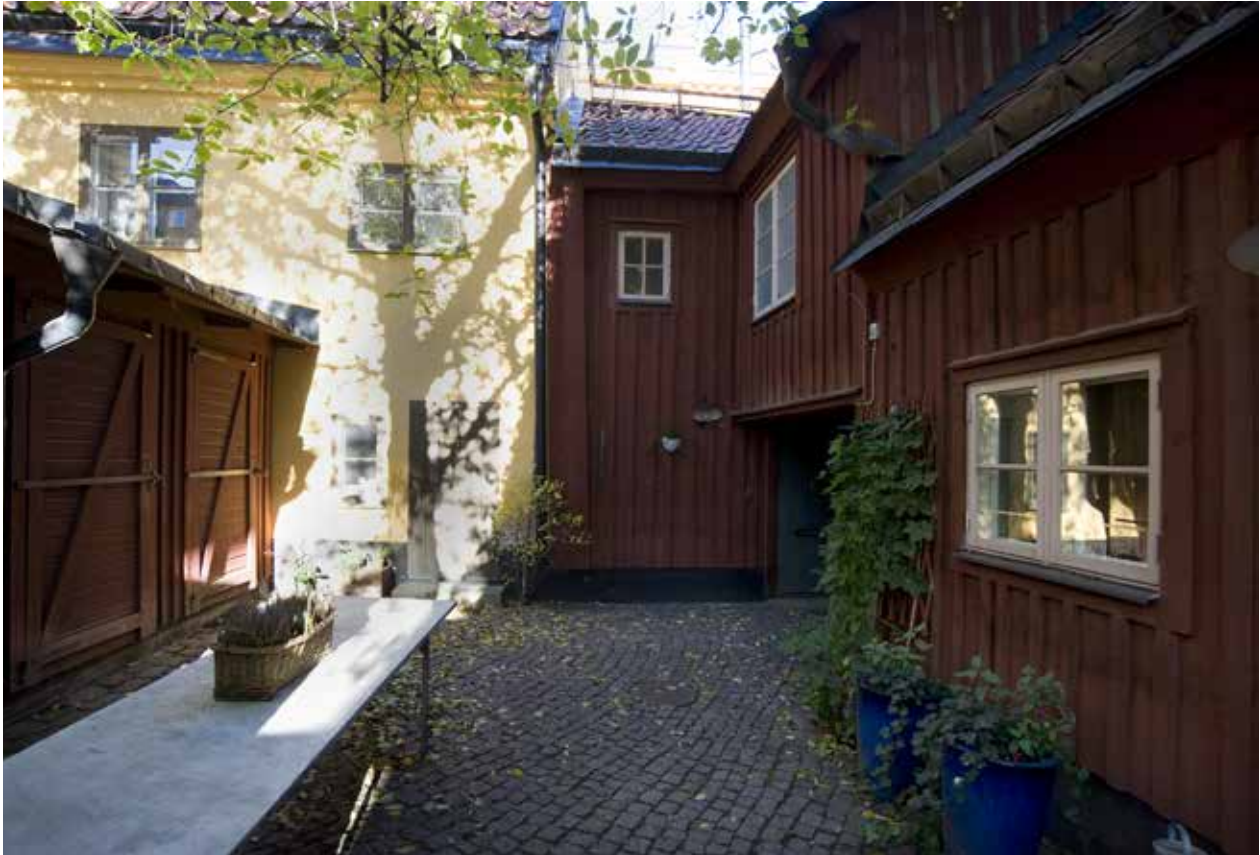
DEN KRINGBYGGDA GÅRDEN MED UTHUS MOT VÄSTER. FOTO. J MALMBERG.

Hus nr 4 är placerat längs gårdens västra tomt-gräns och uppfördes under 1980-talet med panelade fasader och panelklädda dörrar till förråd.

Gården är liten och lagd med gatsten. I mitten är en stor hägg och i hörnet mot nr 28 är en syrenbuske. Mot Södermannagatan 28-32 i söder finns en putsad mur med välvd port och järngrind mot gården. Längs gårdens västra tomtgräns finns ett uthus med förråd uppfört under 1980-talet.

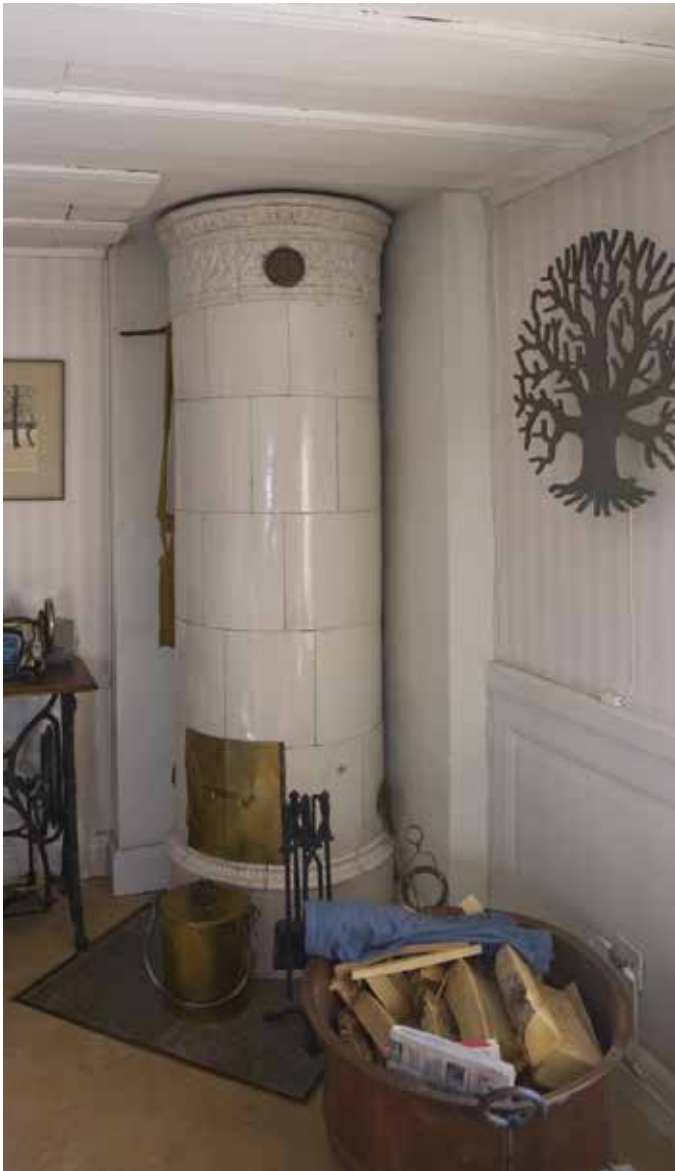
INTERIÖR FRÅN HUS NR 1 MED KAKELUGN I SENEMPIRESTIL OCH BRÖSTNING MED Fyllningar samt paneltak från 1700-TALET. FOTO. J MALMBERG.

Byggnadernas bottenvåningar inrymmer butikslokaler med pentry och varsin entré mot gatan. I en lokal finns äldre synliga bärbjälkar. Byggnaderna, men framförallt lägenheten på 4 rum och kök, bevarar i stort planlösningen från tidigt 1800-tal, möjligt ännu äldre. Här finns bevarad bröstpanel av 1700-talstyp, paneltak och fyllningsdörrar med två och tre fyll-ningar samt utanpåliggande kammarlås. I lägenheten finns även en äldre dörr med fyra utanpåliggande fyllningar och bockhornsbeslag samt runda vita kakelugnar av senempirestil. Kök och badrum samt lokalernas pentry präglas av renoveringen under 1970-talet.

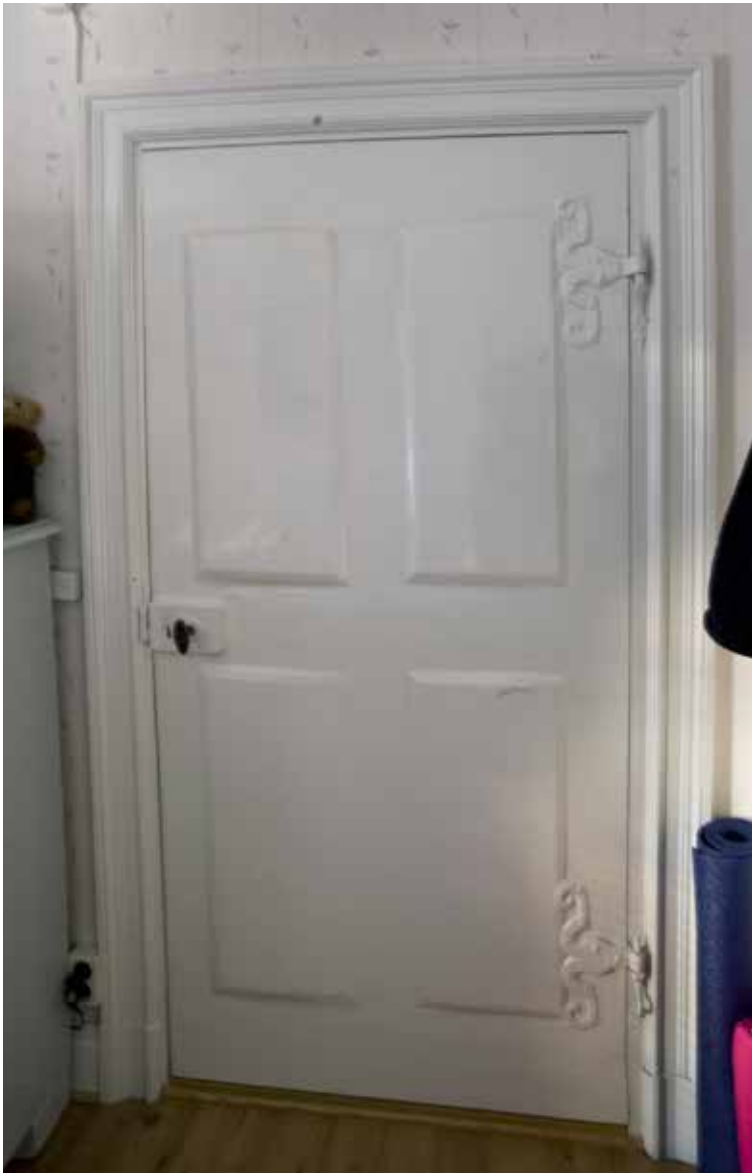
DÖRRBLAD MED FYRA UTANPÅLIGGANDE FYLLNINGAR, KAMMARLÅS OCH BOCKHORNSBESLAG. FOTO. J MALMBERG.
