**STADSHOLMEN**

# DJURGÅRDEN 1:35 (del av), JÄRNVÅGSHUSET

Lilla Allmänna Gränd 15–17

### FAKTABLAD

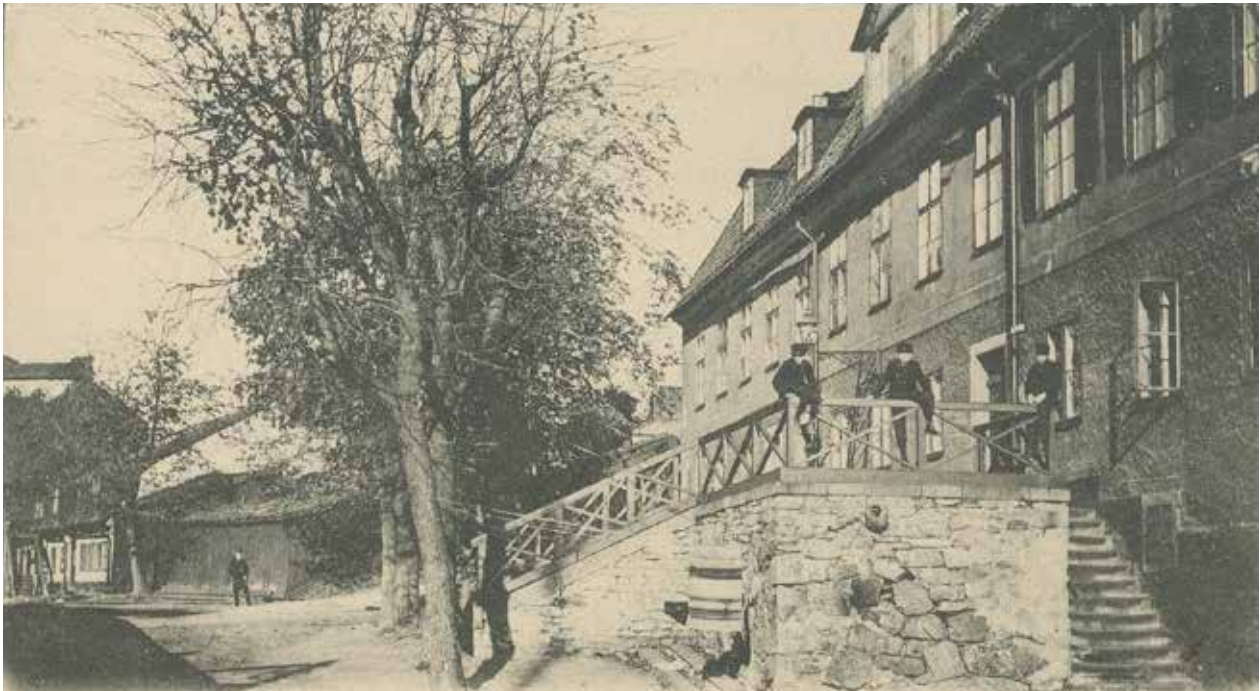
STENHUSET SETT FRÅN SYDVÄST ÅR 1904. OKÄND FOTOGRAF. SSM:5 ARKIV A95/33.

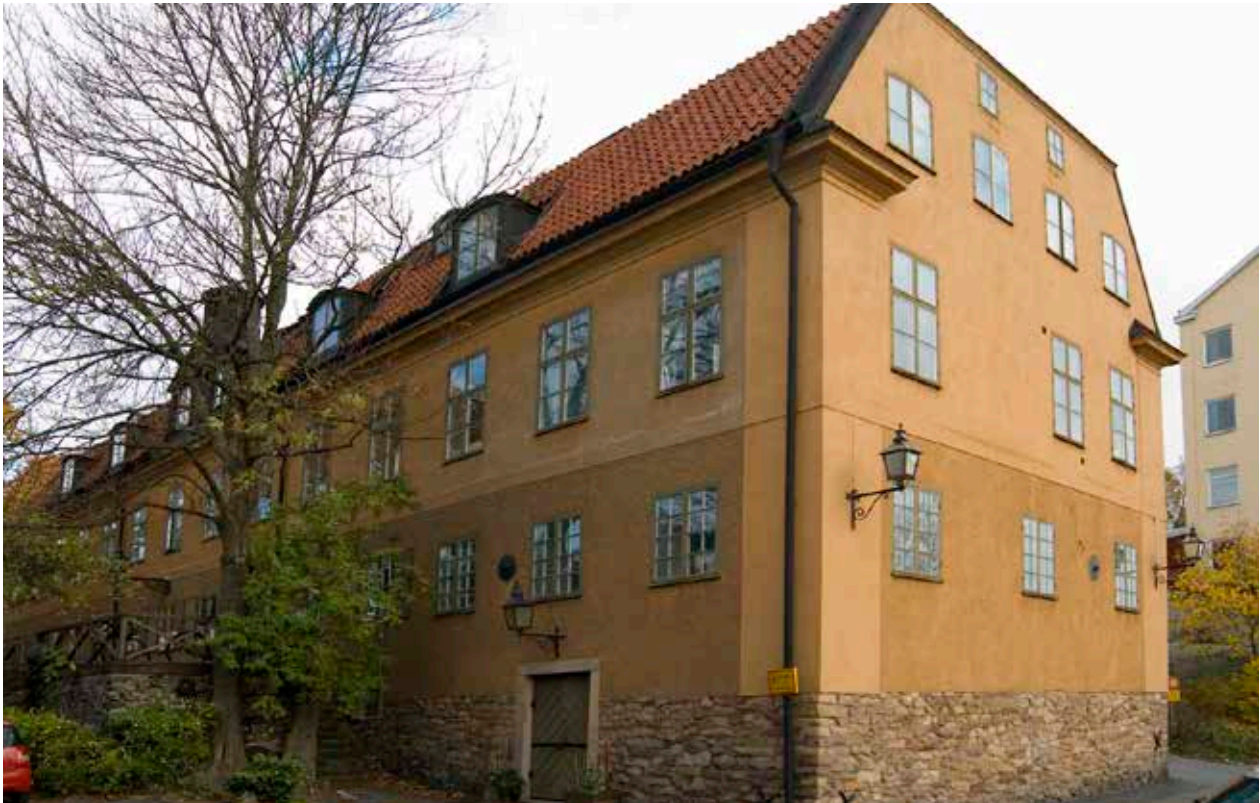
JÄRNVÅGSHUSET SEDD FRÅN SYDVÄST. I SÖDER HAR HUSET EN HÖG SANDSTENSOCKEL FOTO: J. MALMBERG.

Järnvågshuset är en långsträckt byggnad, två våningar hög. Nordgaveln är snedställd och därmed anpassad till Östra Varvsgatans sträckning. Läget i sluttningen mot vattnet gör att sockelmuren av sandsten är markant vid södra gaveln. Fasaderna har en för 1700-talet karakteristisk färgsättning med puts avfärgat i gult. Genom att bottenvåningen är spritputsad och hörnen markeras med breda pilastrar ger byggnaden ett bearbetat och påkostat intryck. Likaså vittnar en lanterninprydd och plåtklädd triangelgavel med klocka som skjuter upp ur takfallet i husets mitt om byggnadens dignitet. Taket är efter rokokotidens franska ideal brutet och gavelspetsarna är valmade. Taket är belagt med enkupigt, handslaget

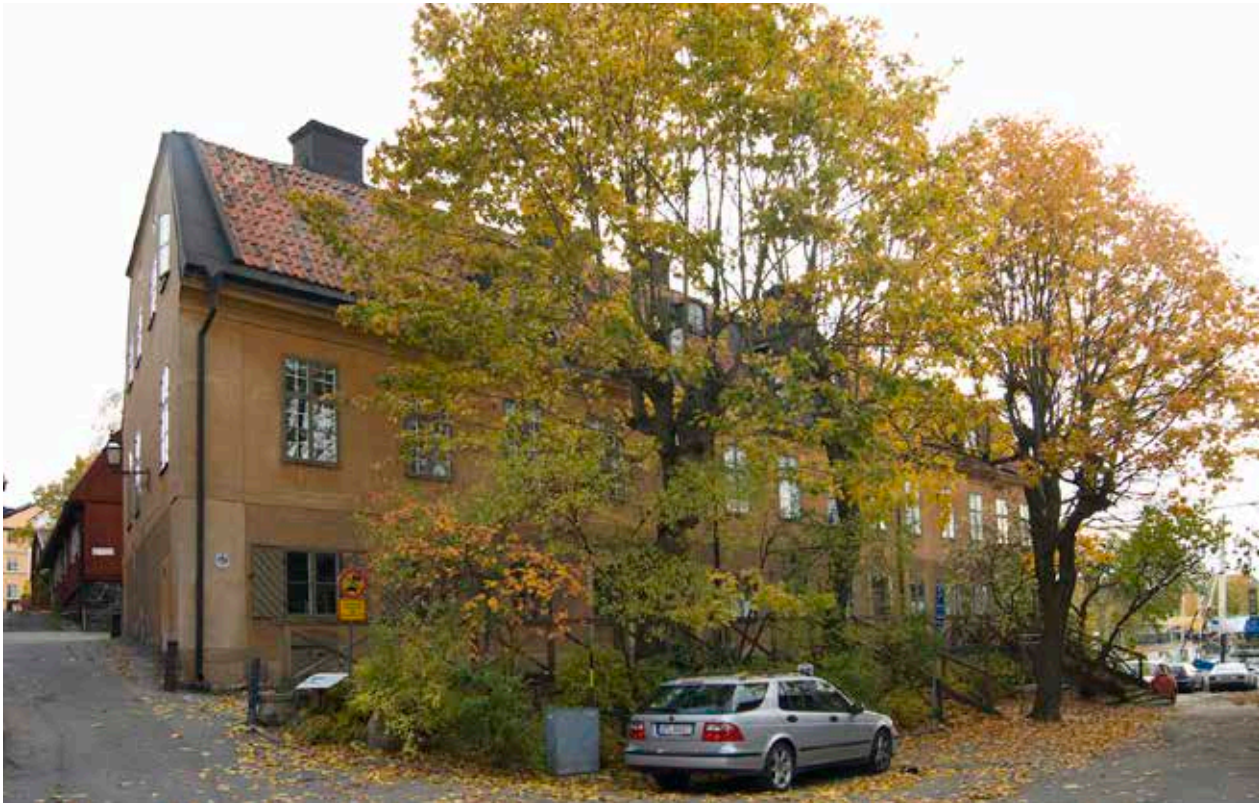
**JÄRNVÅGSHUSET SEDD FRÅN NORDVÄST. NORDGAVELN ÄR SNEDSTÄLLD OCH ANPASSAD TILL ÖSTRA VARVSGATANS STRÄCKNING. FOTO: J. MALMBERG.**

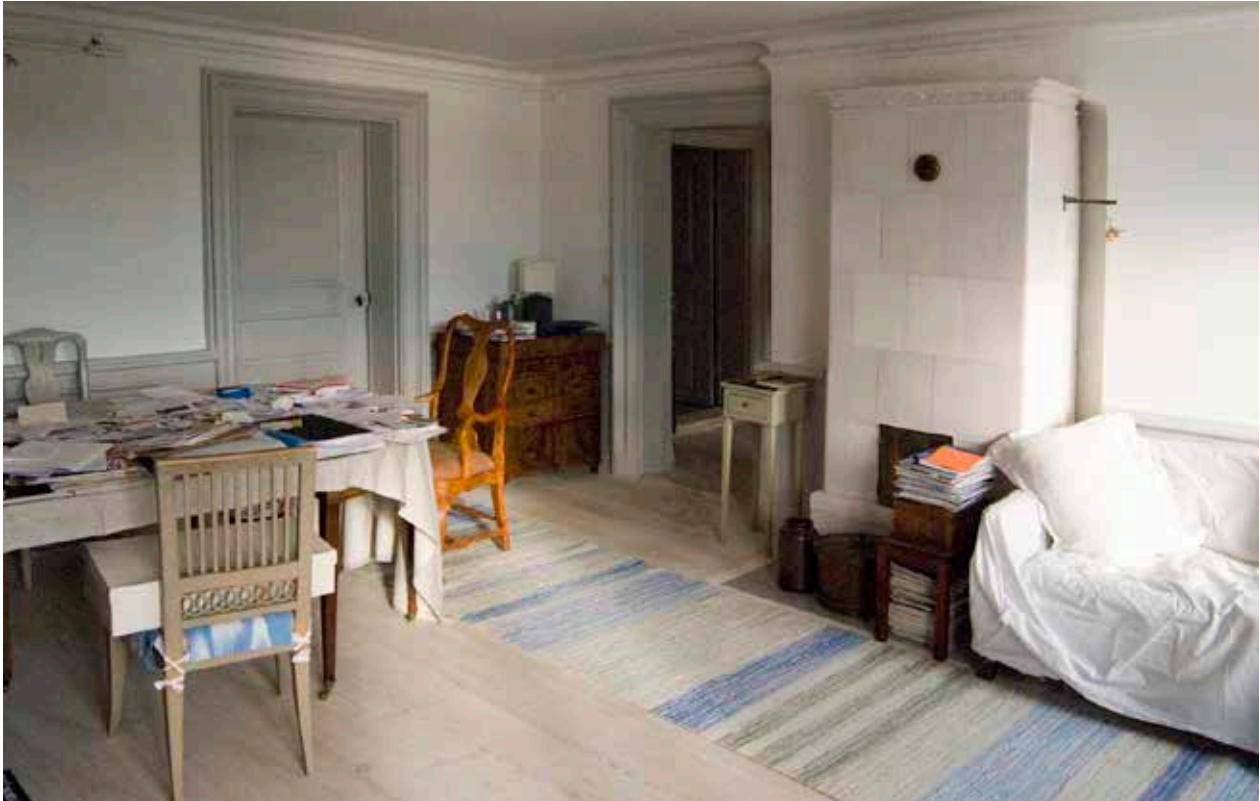
KAKELUGN I JÄRNVÅGSHUSET FRÅN OMKRING 1860. DÖRRFODER, BRÖSTPANEL OCH TAKLIST ÄR BEVARADE FRÅN 1700-TALET.  
FOTO: J. MALMBERG.

I lägenheterna är de flesta dörrar halvfranska pardörrar varav flera från 1700-talet, vissa av helfransk konstruktion eller med utanpåliggande fyllningar. Från 1700-talet härrör också många dörrfoder, gångjärn och den stora mängd bevarad bröstpanel som finns på samtliga våningar. Panelen är till största delen halvfransk med fyllningar men även slät panel med bröstningslist förekommer. I några rum finns sockelpaneler eller lägre golvlistor. Till den påkostade 1700-talsinredningen hör kraftiga vulstlistor i de putsade taken. På 1880-talet kompletterades många tak med ornamenterade takrosetter.

I byggnaden finns en stor mängd kakelugnar. Merparten är tillverkade kring 1860 eller senare och är enfärgat vita eller ljusa med rikt ornamentade krön. Huvudvåningen på 1 trappa har ett i många

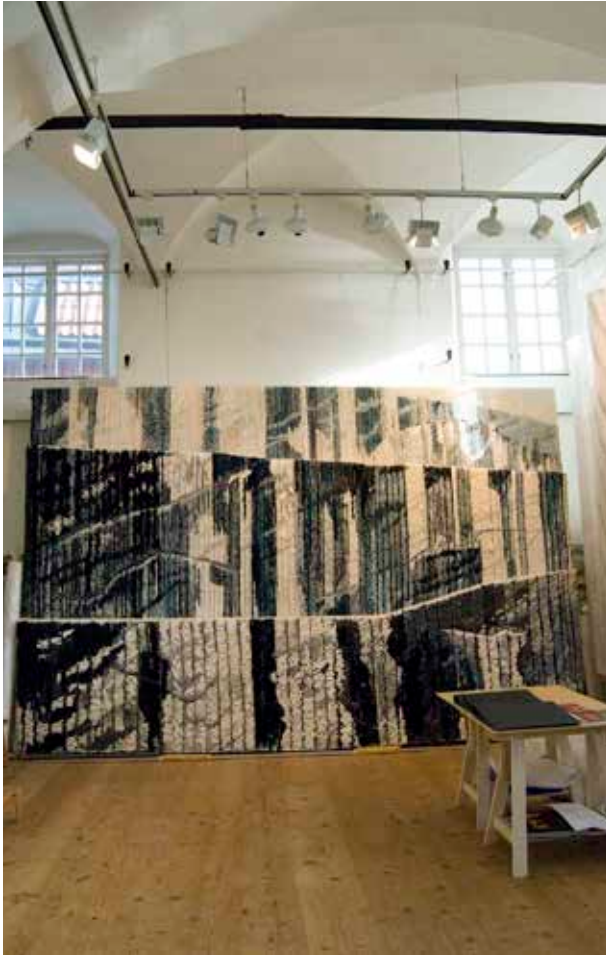
I JÄRNVÅGSHUSET FINNS ETT VÄLVT RUM SOM ENLIGT TRADITIONEN VARIT VARVSKYRKA. FOTO: J. MALMBERG.

Souterrängläget har utnyttjats till placering av den lokal som enligt traditionen är den före detta varvskyrkan. Den har sedan årtionden fungerat som ateljé. Rummet är storslaget med vitputsade kryssvalv och högt placerade fönster. Stödbågar och drag-

järn förstärker konstruktionen. I salens ena hörn har en liten entresolering gjorts under vilken en toalett kunnat inrymmas.

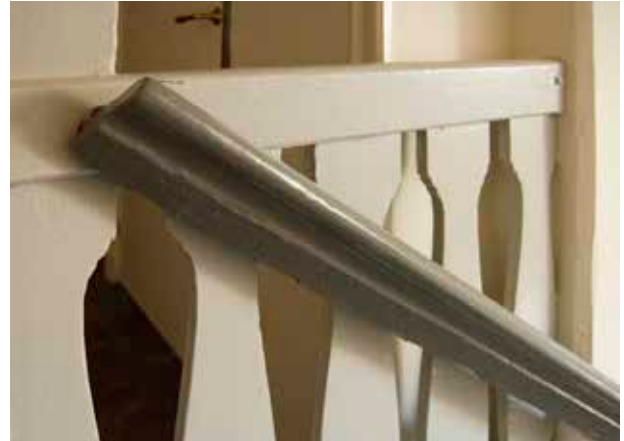
RÄCKE I JÄRNVÅGSHUSET MED KONTURSÅGADE PLANKOR SAMT HANDELDARE I TRÄ, BÅDA FRÅN 1700-TALET. FOTO: J. MALMBERG.

Invändigt präglas trapphusen av en sentida renovering och har en stark karaktär från byggnadstiden med ljust bemålade putsväggar, kälade tak samt golv och trappsteg av dekormålad öländsk kalksten. På våning 2 trappor utgörs golvet av tegel. Handledare och räcken är tillverkade i trä eller smide, i port nummer 17 finns ett högklassigt smidesräcke från 1700-talets mitt. Lägenhetsdörrarna är pardörrar från 1800-talet men det förekommer även kopior från 1900-talet. Dörrfodren är kraftigt profilerade.

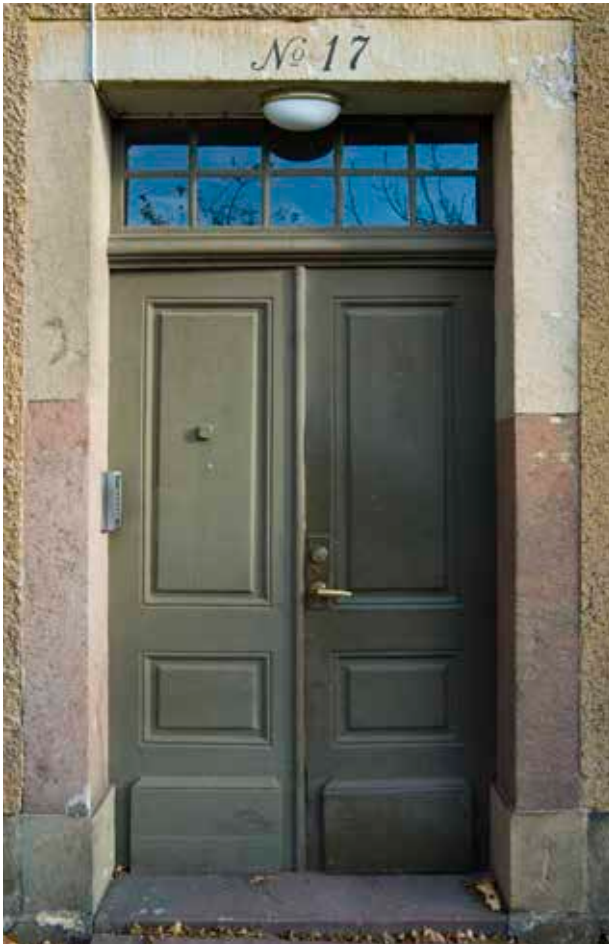
JÄRNVÅGSHUSETS PORTAR HAR OMFATTNINGAR AV SANDSTEN OCH PARDÖRRAR FRÅN 1700-TAL ELLER 1800-TALET'S BÖRJAN. ÖVERLJUSFÖNSTREN ÄR FRÅN 1700-TALET'S MITT MED TIDSTYPISKA TÄRNINGAR I SPRÖJSKORSEN. FOTO: J. MALMBERG.

De två portarna har omfattningar av sandsten. Pardörrarna kan vara från tiden för uppförandet men kan också vara från 1800-talets början. Över-

ljusfönstren är från 1700-talets mitt med tidstypiska tärningar i spröjskorsen.

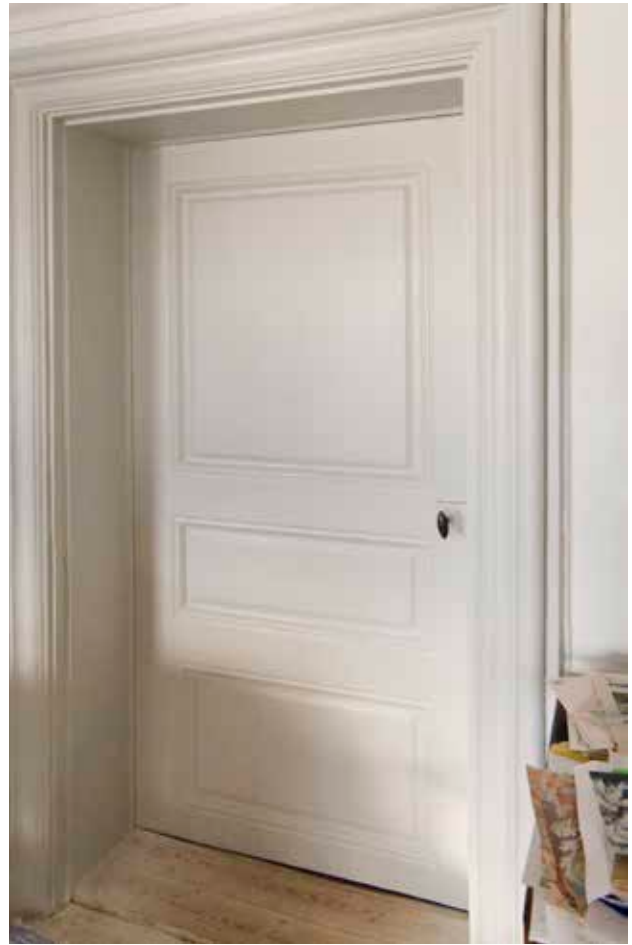
ENKELDÖRR OCH KRAFTIGT PROFILERAT DÖRRFODER I JÄRNVÅGSHUSET. FOTO: J. MALMBERG.

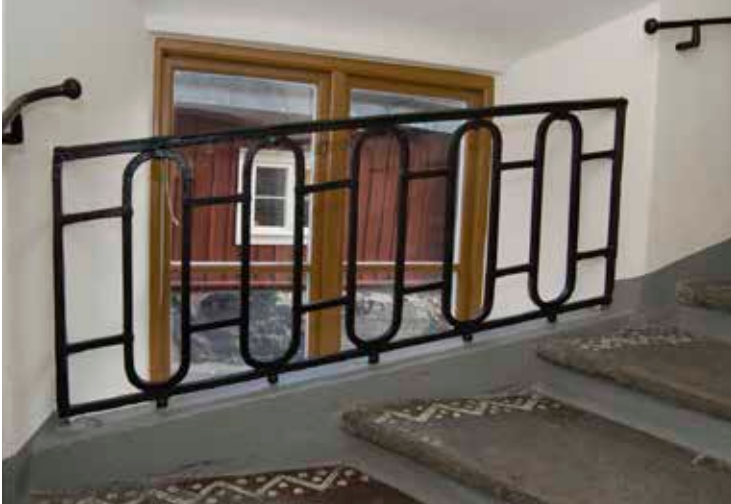
I PORT NUMMER 17 FINNS ETT SMIDESRÄCKE FRÅN 1700-TALET I TRAPPLOPPET. FOTO: J. MALMBERG.

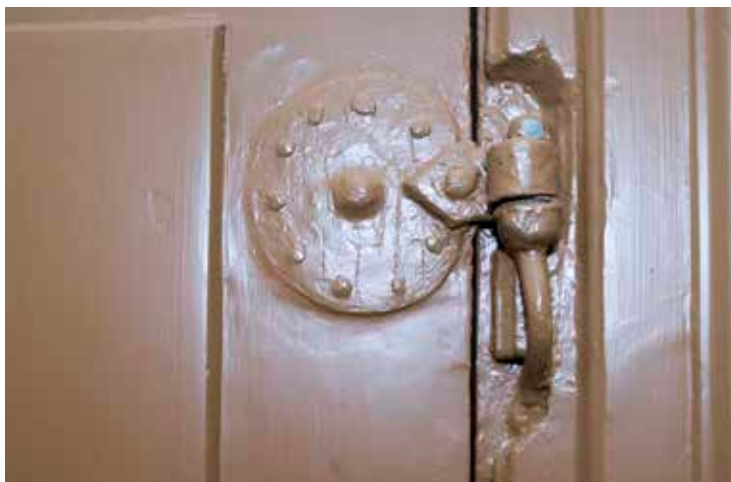
DETALJ AV GÅNGJÄRN OCH BESLAG FRÅN 1700-TALET I JÄRNVÅGSHUSET. FOTO: J. MALMBERG.

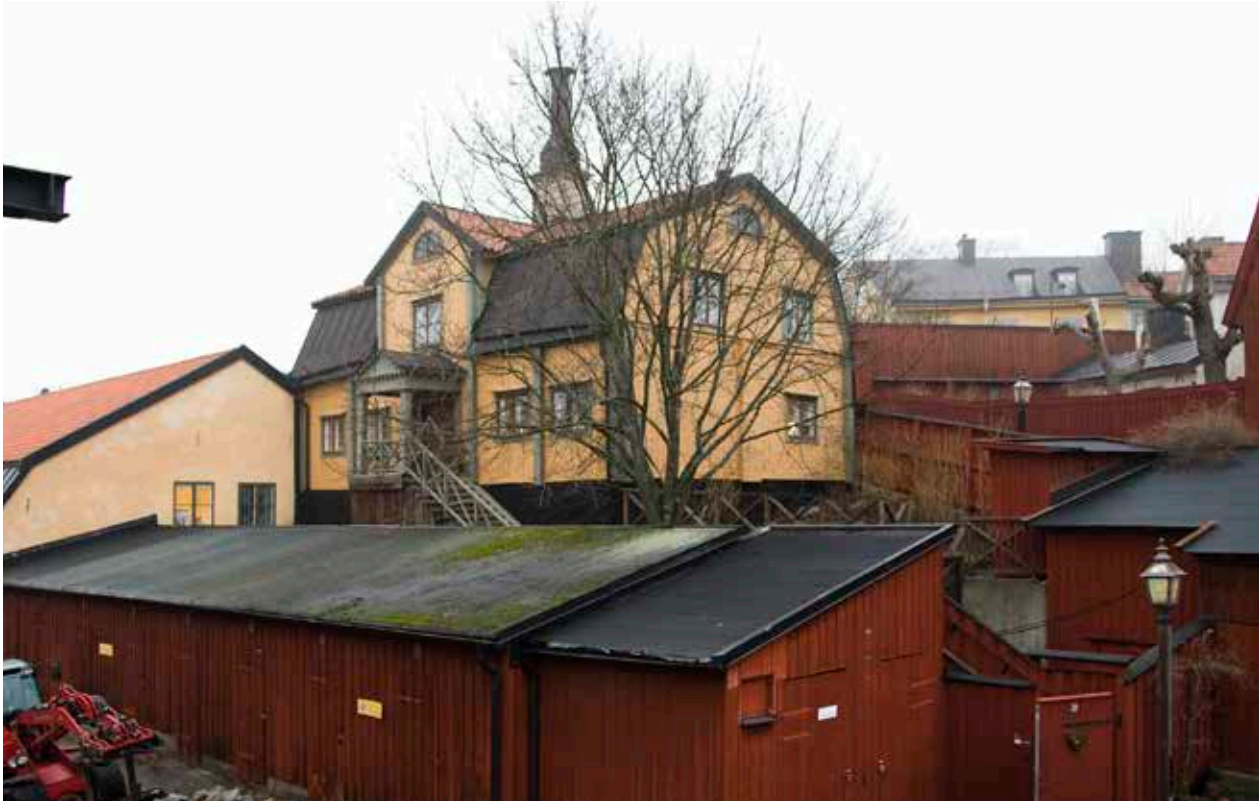
TRÄHUSET UPPFÖRDES UNDER 1700-TALET ANDRA HALVA. DESS NUVARANDE KARAKTÄR HÄRRÖR TROLIGTVIS FRÅN TIDIGT 1800-TAL. FOTO: J. MALMBERG.

Byggnaden är uppförd på hög gråstenssockel och ovanför gul locklistpanel. Taket är ett mansardtak lagt med både enkupigt tegel- och plåt. Mot öster och väster finns uppbyggnad för fönster. Förstukvisten på västra långsidan har en pelarburen, tand-

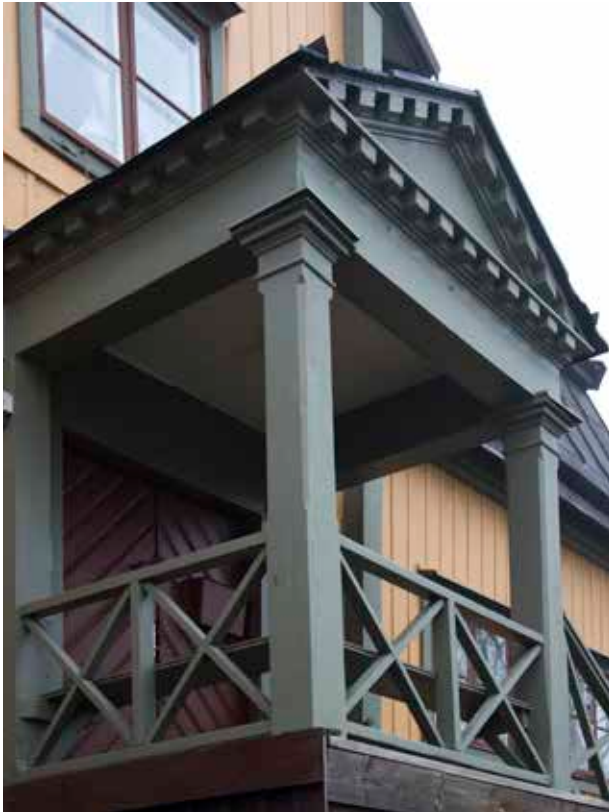
TRÄHUSET ÄR FÖRSETT MED EN FÖRSTUKVIST PÅ VÄSTRA LÅNGSIDAN SOM HAR EN PELARBUREN, TANDSNITTSDEKORERAD FRONTON. FOTO: J. MALMBERG.

snittsdekorerad fronton och nås via en trätrappa från gatan. Det är möjligt att förstukvisten tillkom under tidigt 1800-tal. Porten är en äldre pardörr med snedställda, profilerade brädor och smidda bandgångjärn av 1700-talstyp. I fasaden mot öster samt till källaren finns äldre bräddörrar med bandgångjärn av 1700-talstyp. Fönstren är små och kvadratiska, sannolikt tillverkade omkring 1900-talets mitt. I bottenvåningen har fönstren en äldre karaktär med bevarade innanfönster. Ett sekundärt igensatt fönster mot öster bevarar fönsterluckor av äldre karaktär med smidda bandgångjärn. I gavelkrönen sitter lunettformade fönster.

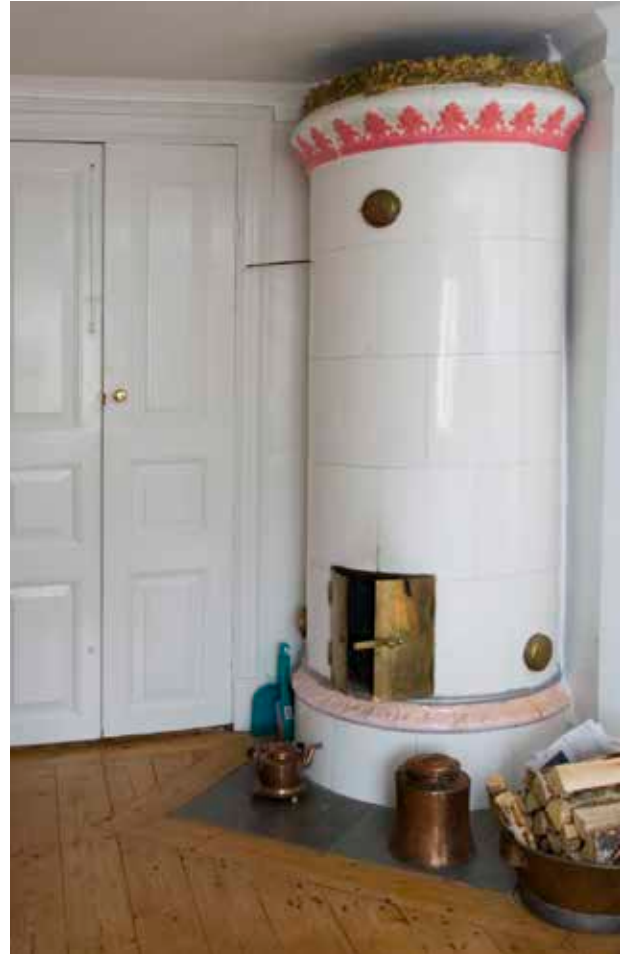
I TRÄHUSET FINNS ÄLDRE BYGGNADSDelar som BRÄDGOLV, PARDÖRRAR OCH KAKELUGN. FOTO: J. MALMBERG

bevarade. Övriga dörrblad är halvfranska tre och fyrfyllningsdörrar. På var sida om trapphallen finns en lägenhet som i huvudsak präglas av ytskikt och stilideal från moderniseringen på 1970-talet. Till den övre våningen leder en trappa av trä med dekorativ stolpe och stolptopp. På våning 1 trappa finns en lägenhet som präglas av sentida ytskikt men som även bevarar enstaka äldre snickerier. Här återfinns bland

annat en halvfransk 1700-talsdörr, brädgolv med äldre eldstadsplan samt halvfranska pardörrar på kulknoppsgångjärn med samtida foder. Pardörrarna är troligtvis från 1800-talets början. I köket finns en äldre järnspis från Bolinders och i ett rum finns en bevarad kakelugn med palmettfris och snäckkrön från tidigt 1900-tal. Övriga kakelugnar i huset har tagits bort.

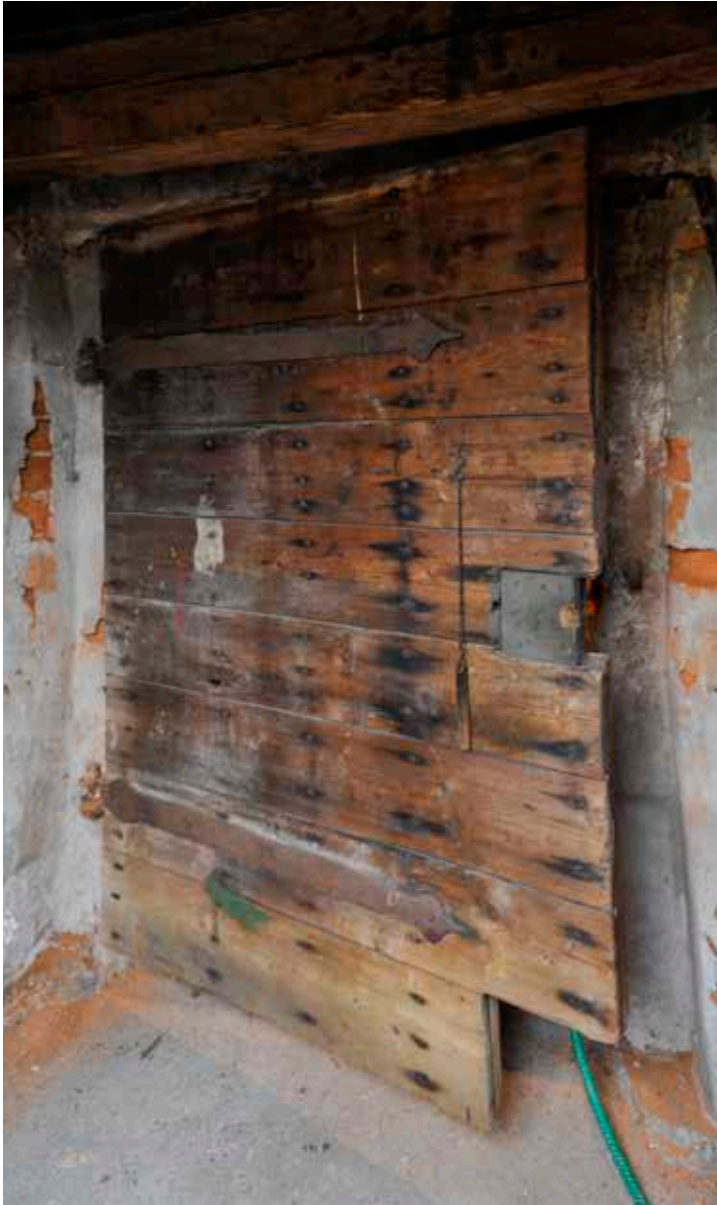
TILL KÄLLAREN LEDER EN ÄLDRE PLANKDÖRR MED BANDGÅNGJÄRN AV 1700-TALSTYP. FOTO: J. MALMBERG.
