**STADSHOLMEN**

# SÖDERMALM 10:35

STADSGÅRDSHISSEN

Renstiernas gata 1

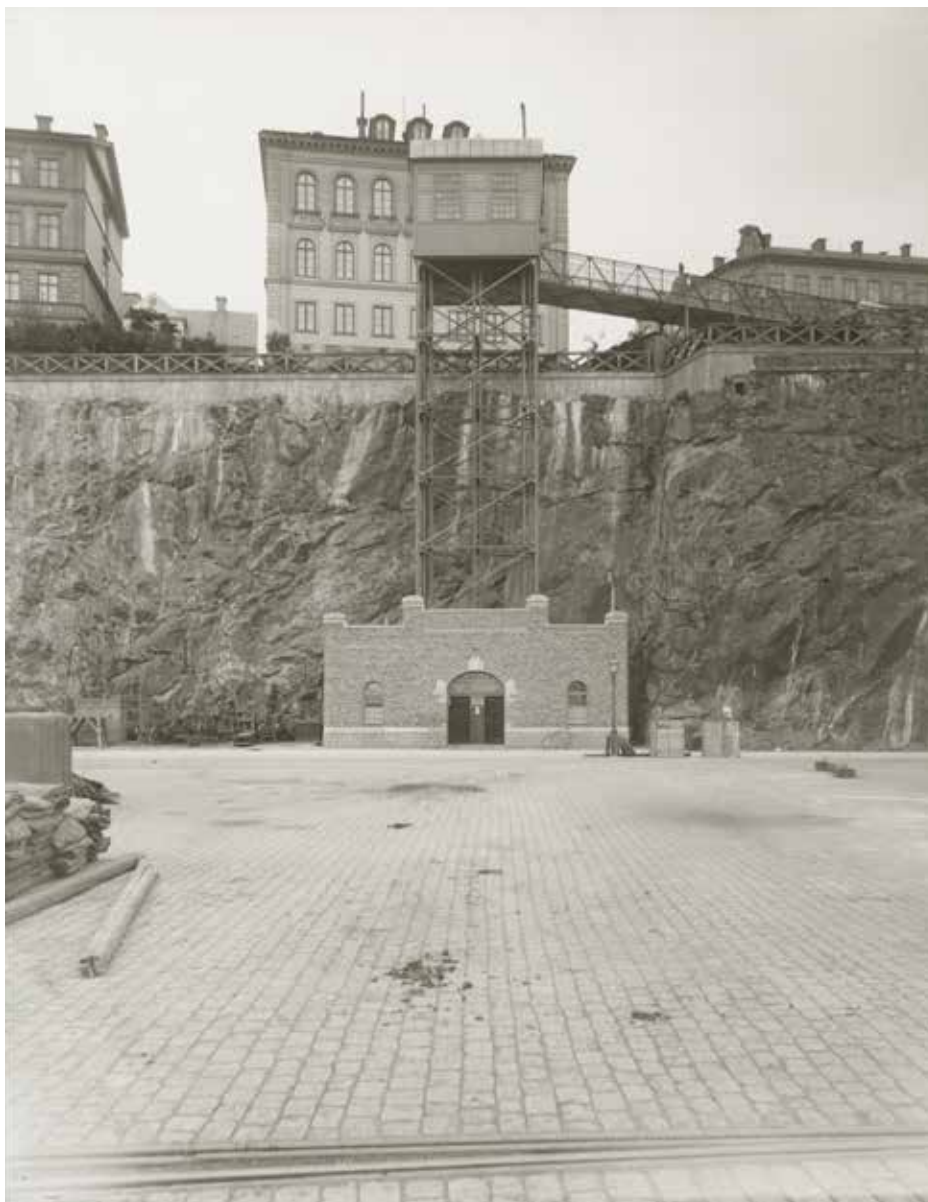
INNAN STADSGÅRDSLEDEN MED BILTRAFIKEN FANNS VAR HISEN TYDLIGARE EN DEL AV HAMNMILJÖN. DE TVÅ DÖRRARNA INNE I TEGELHUSET GICK TILL DE TVÅ HISSKORGARNA. OKÄND FOTOGRAF ÅR 1908. SSM CF697.

Stadsgårdshissen sattes upp medan det fortfarande fanns en stark koppling mellan bostäderna på berget och arbetsplatserna i hamnen nedanför. Både den nedre och den övre delen är omsorgsfullt utformade.

Den övre påminner om ett lätt lusthus i trä och den nedre med mer tyngd anknyter till tidens industriarkitektur i tegel, till exempel det samtida Stora Tullhuset på kajen intill. Hissen som transportmedel miste sin betydelse när andra kommunikationsmedel som spårvagnar och bussar blev allt vanligare.

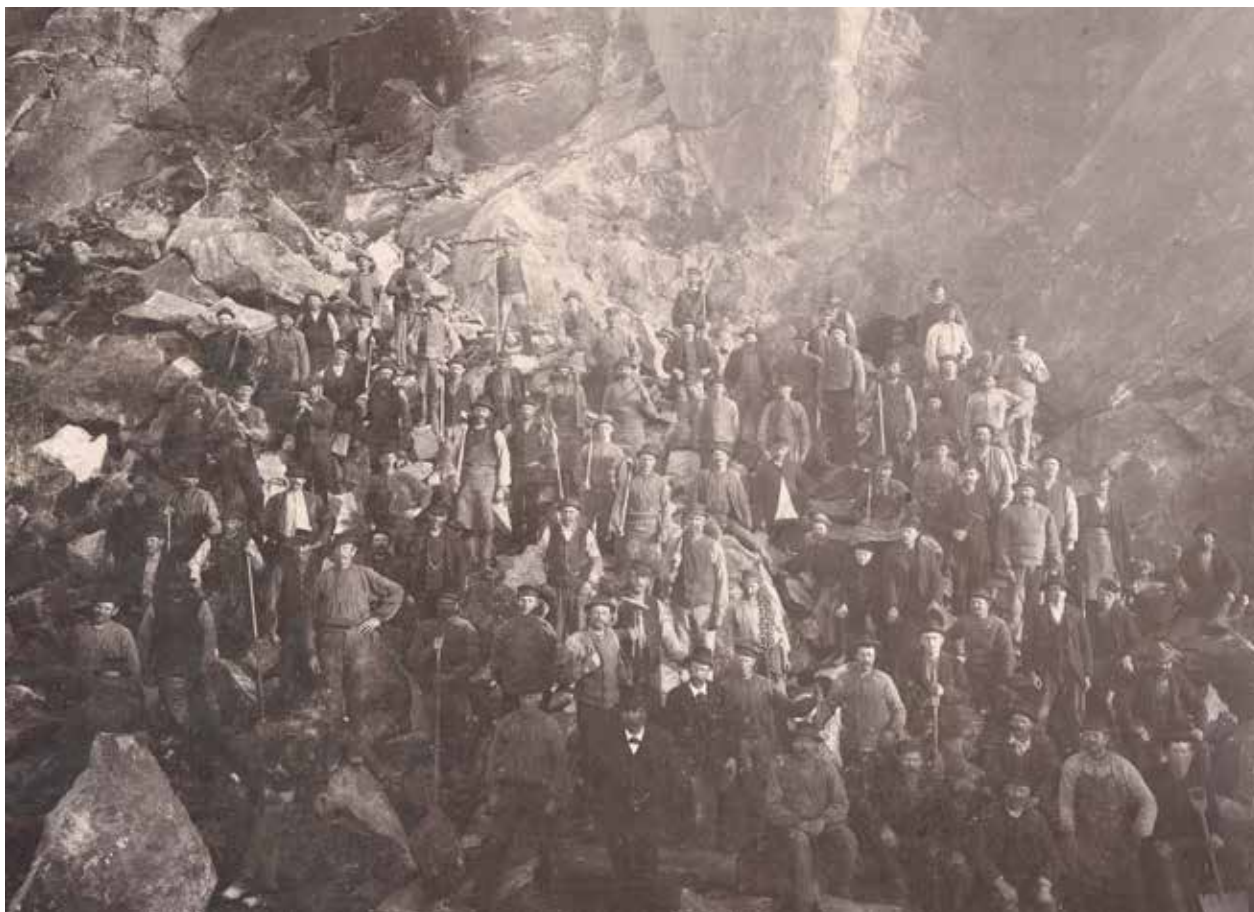
MÄNNEN PÅ BILDEN ÄR ARBETSLAGET SOM SPRÄNGDE FRAM STADSGÅRDEN. OKÄND FOTOGRAF, 1870-1880-TAL. SSM F26003.

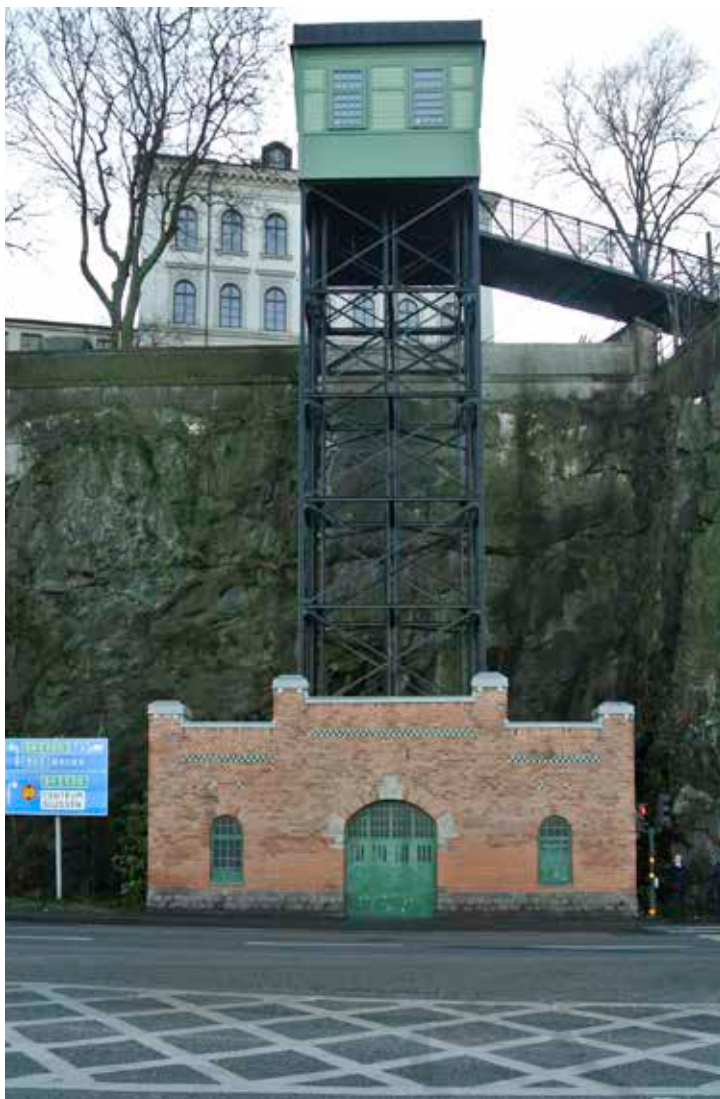
IDAG FINNS INGET UTRYMME MELLAN HISSEN OCH TRAFIKLEDEN. DÖRRAR OCH FÖNSTER ÄR MED ETT UNDANTAG MÅLADE BLINDÖPPNINGAR.  
FOTO: J. MALMBERG.

Den nedre byggnaden är en våning hög med fasad av oputsat tegel och bårder av färgat, glaserat tegel. Sockeln är av granit och pulpettakets är plåtklätt. Fönster- och dörröppningar kröns av valv, vid huvudentrén med inslag av kalksten. Även takets små torn har kalkstenskrön. Mot kajen vänder sig huvudentrén och två fönsteröppningar. Det finns också en dörröppning och ett fönster mot öster och en dörröppning mot väster. Alla öppningar utom den mot väster är blindfönster och blinddörrar utformade lika de ursprungliga dörrbladen och fönsterbågarna. Dörren mot väster är indragen från fasadliv där ett järngaller stänger öppningen. Även här är glasade partier av dörren endast målade.

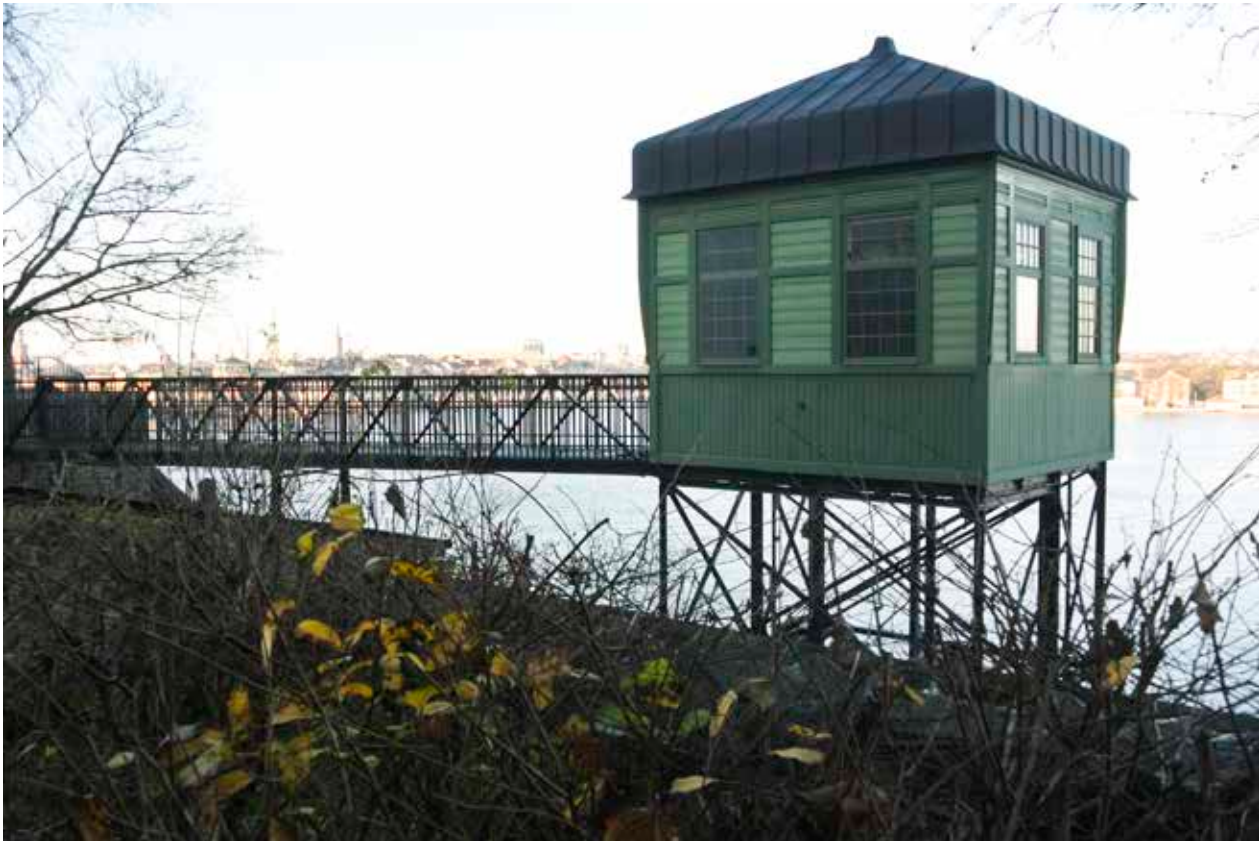
HISSENS ÖVRE DEL HAR ÅTERFÅTT SIN URSPRUNGLIGA FÄRG VID DEN SENASTE RENOVERINGEN. FOTO: J. MALMBERG.

År 2008 renoverades hela hisskonstruktionen en av den nuvarande förvaltaren AB Stadsholmen. Renoveringen omfattade stålkonstruktionen, den nedre tegelbyggnaden och den övre träbyggnaden. Den övre trädelen målades och fick ett nytt plåttak. En ny färgundersökning ledde till slutsatsen att den ursprungligen varit grön i två nyanser, vilket den åter blev. Av praktiska skäl behölls flera av de fönster som satts in under sent 1900-tal men ett ursprungligt fönster fanns enligt renoveringshandlingarna kvar och renoverades. Ytterligare fönster mot väster och

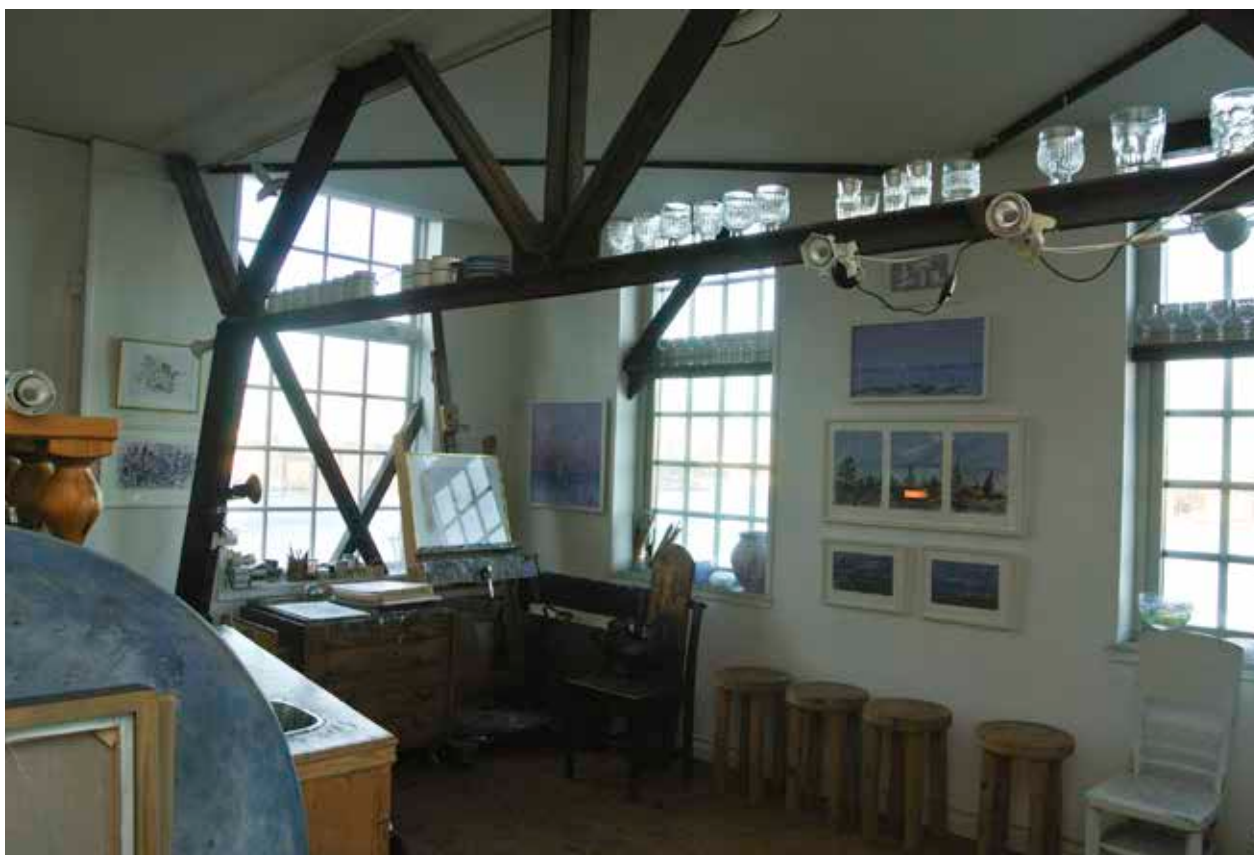
FÖNSTRET TILL VÄNSTER ÄR EN KOPIA AV DE URSPRUNGLIGA, SPRÖJSADE FÖNSTREN. FÖNSTREN TILL HÖGER ÄR VÄNDBARA MED ETT KLUMPIGARE, UTANPÄLIGGANDE SPRÖJSVERK. FOTO: J. MALMBERG.

Den övre byggnaden av trä har en liten entréhall innanför entrén där den ursprungliga golvnivån är bevarad. En trätrappa leder upp till det högre ataljeplanet. Fönstren är dels spröjsade och med enkla glas, dels vändbara treglasfönster där spröjsverk satts fast utanför glaset. Delar av hissens järnkonstruktion är synlig i rummets tak och i fönstren.

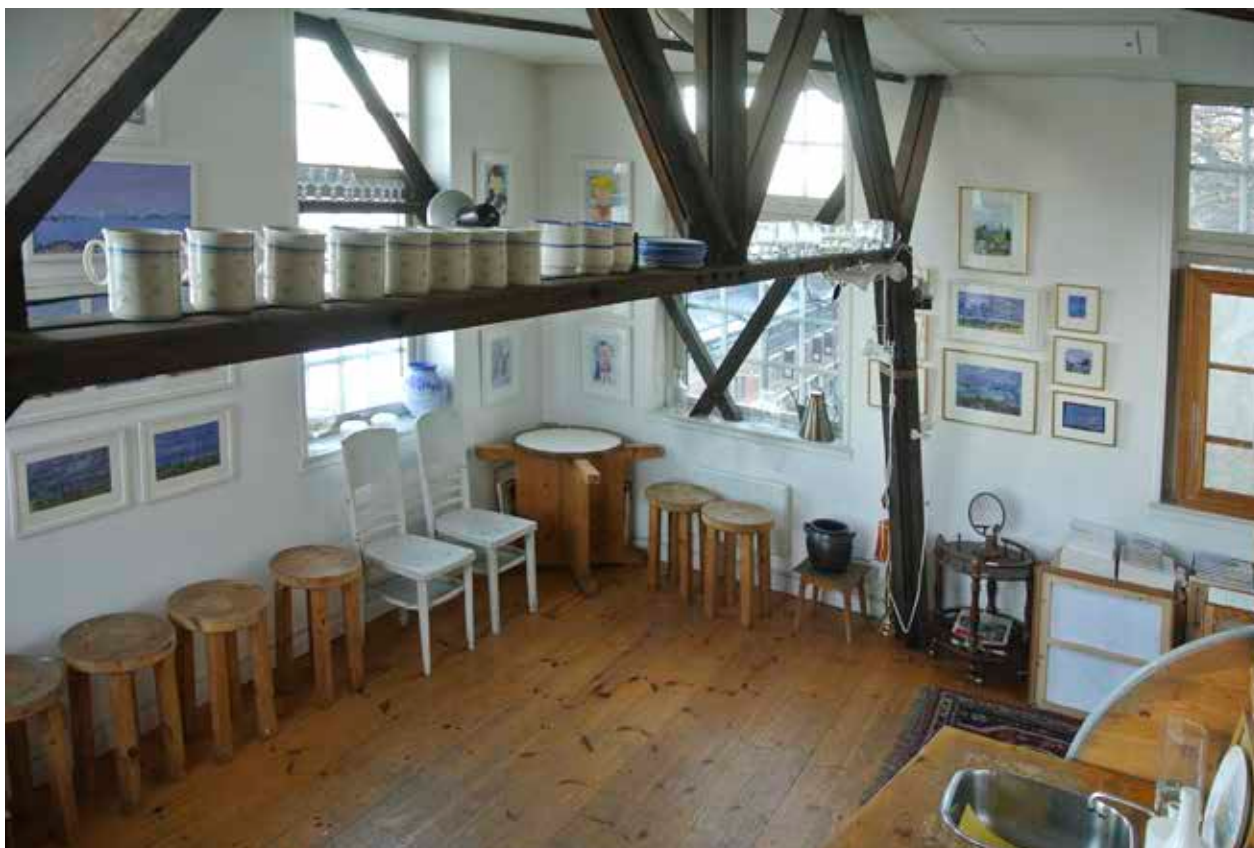
I TAKET HAR DELAR AV HISSENS JÄRNKONSTRUKTION LÄMNATS SYNLIGA. FOTO: J. MALMBERG.
