**STADSHOLMEN**

# VASASTADEN 1:100

TULLHUSEN

Norra Stationsgatan 40 A, B

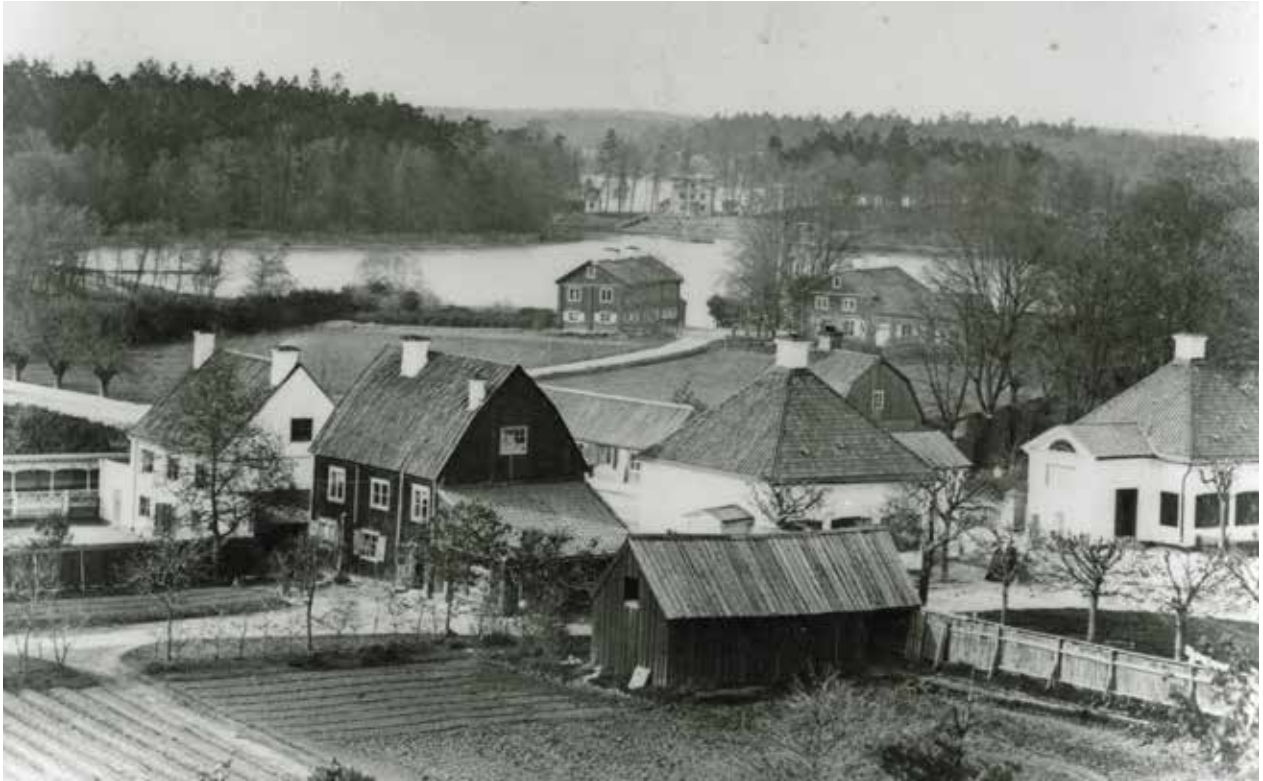
VY ÖVER NORRTULL MOT NORDOST OCH STALLMÄSTAREGÅRDEN, 1860-TAL. KRING TULLHUSEN SAMLADES BLAND ANNAT VÄRDSHUS-BEBYGGELSE. GENOM TULLOMRÅDET GICK LANDSVÄGEN NORRUT TILL UPPSALA. FOTO I SSM:S ARKIV, F81441

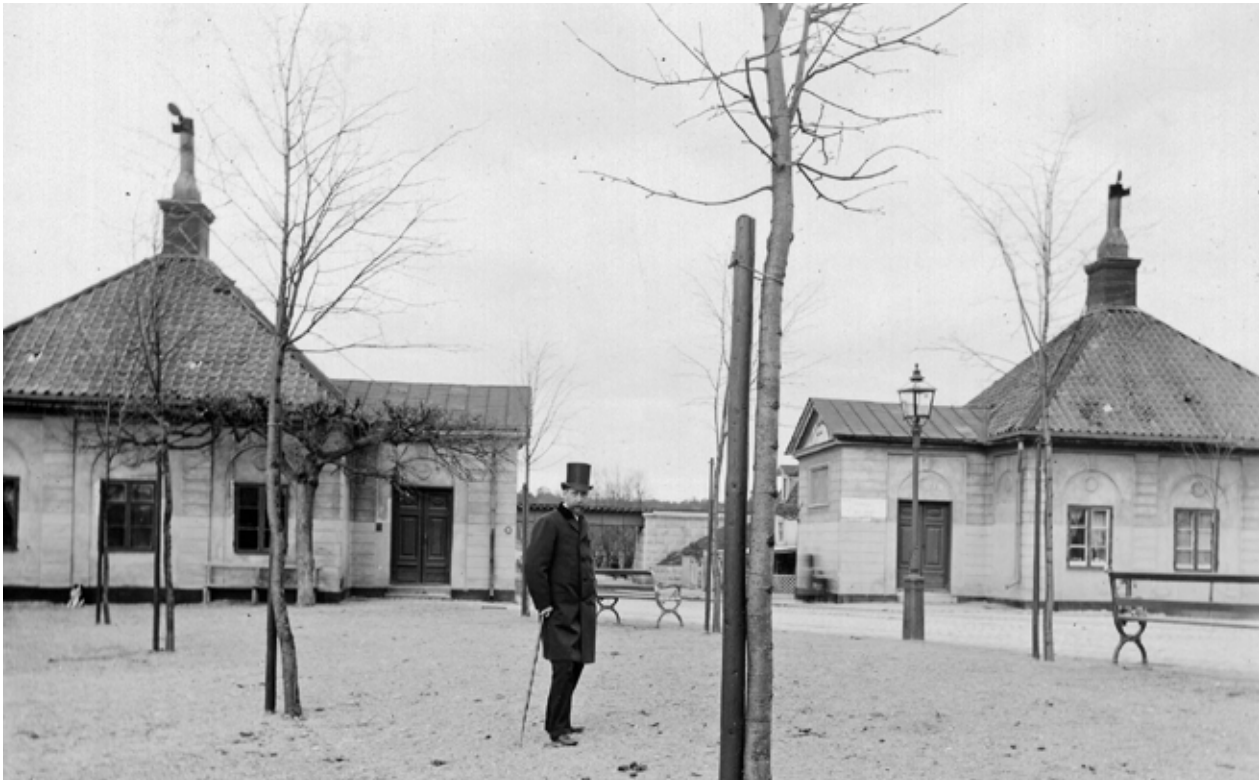
VY NORRUT MOT TULLHUSEN, FRÅN ÅR 1894. URSPRUNGLIGEN BANDS DE TVÅ HUSEN SAMMAN GENOM EN HÖG TRÄPORTAL, SOM I SIN TUR VAR SAMMANBYGGD MED LÄGRE PORTGÅNGAR AV STEN. PÅ BILDEN ÄR TRÄPORTALEN BORTA SEDAN LÄNGE OCH DE UTBYGGDA PORTGÅNGARNA HAR FÅTT NY FUNKTION SOM FÖRSTUGOR TILL TULLHUSEN. UTBYGGNADERNA REVS 1902 I SYFTE ATT BREDDA GATURUMMET FÖR TRAFIKEN. FOTO I SSM:S ARKIV, E9280.

Lilla tullen som skatteform avskaffades år 1810, men tullbevakningen i Stockholm upphörde först 1864. Avspärrningarna mellan husen togs bort och tullhusen kom att få nya funktioner, bland annat som arrestlokal. 1902 revs de lägre utbyggnaderna mot vägen mellan tullhusen, för att bredda gaturummet.

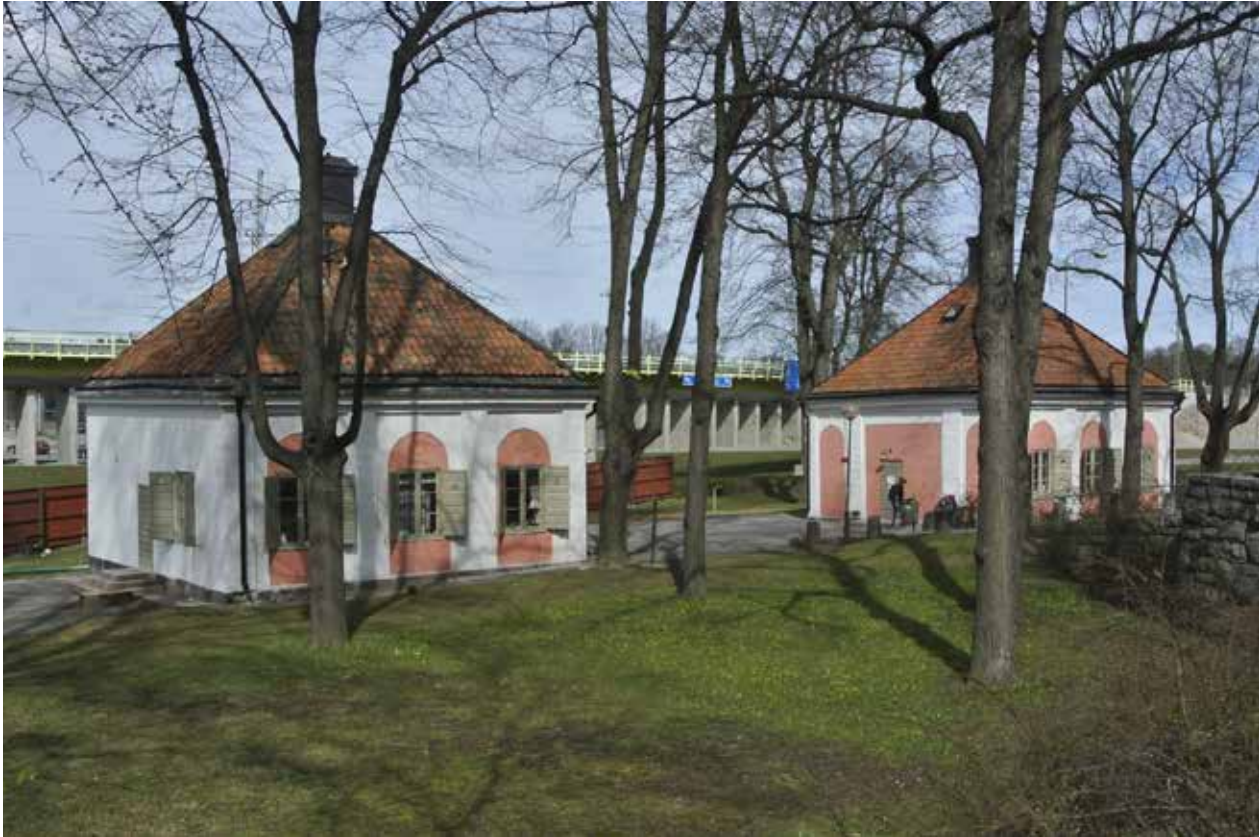
VY MOT TULLHUSEN FRÅN SYDVÄST. DE FASADER SOM VÄNDE SIG MOT TRAFIKANTERNA HAR EN PUTSARKITEKTUR MED RUSTICERADE LISENER OCH BÅGVALV. FASADERNA ÅT MOTSATTA SIDOR VAR MINDRE PÅKOSTADE. FOTO J. MALMBERG.

De två husen är i det närmaste identiska. Byggnaderna har kvadratisk form under ett liksidigt, tegeltäckt så kallat tälttak. De är i en våning under en hög, oinredd vind. Under en profilerad taklist är fasaderna indelade med bandrusticerade lisener mellan tre väggfält med bågmotiv. Lisener och taklist är slätputsade mot de spritputsade väggfälten, samt

avfärgade i pärlgrått. Inom valvbågarna är fasaden slätputsad i en rosa kulör. I vartdera väggfältet sitter spröjsade fönster med gråmalade fönsterluckor. De av husens fasader som vänder sig bort från det forna tullområdet är enklare och endast slätputsade mellan hörnlisener. De fasader som vänder sig mot den forna porten har ett bredare mittparti utan bågmotiv, motsvarande bredden på de borttagna portgångarna. Båda husen har entréer genom panelklädda enkeldörrar.

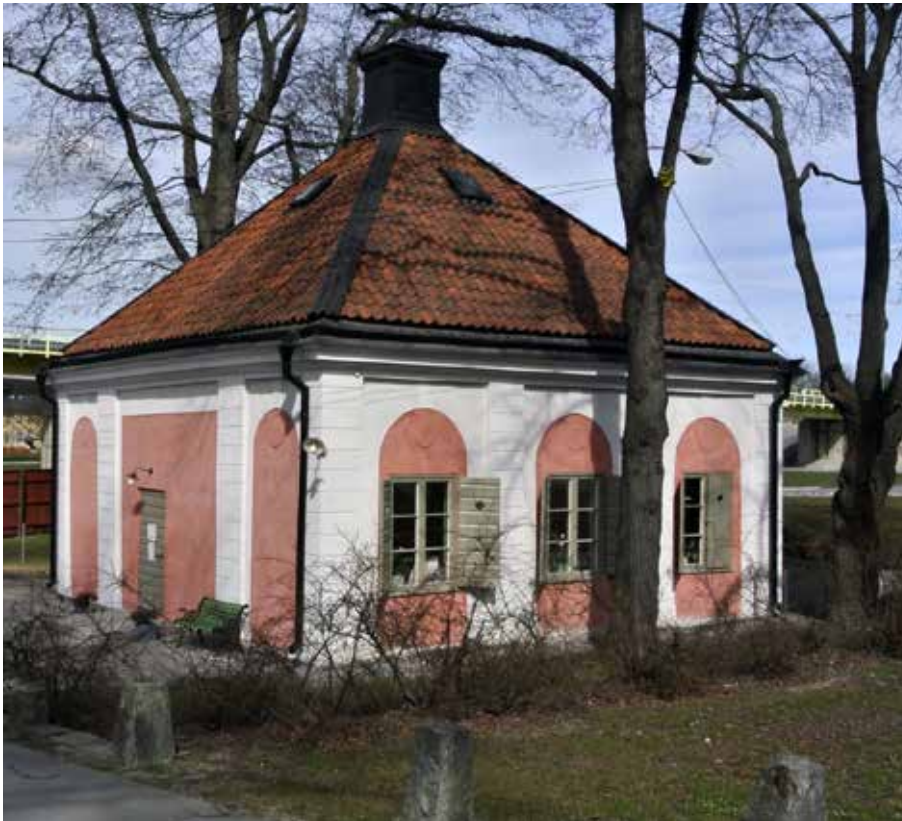
VY MOT DET ÖSTRA TULLHUSET. VÄSTFASADEN, SOM TIDIGARE ANSLÖT TILL TULLPORTEN, HAR ETT BREDARE MITTPARTI UTAN BÄGMOTIV MOTSVARANDE BREDDEN PÅ DEN BORTTAGNA PORTGÅNGEN. HUSETS ENTRÉDÖRR ÄR EN PANELKLÄDD ENKELDÖRR.

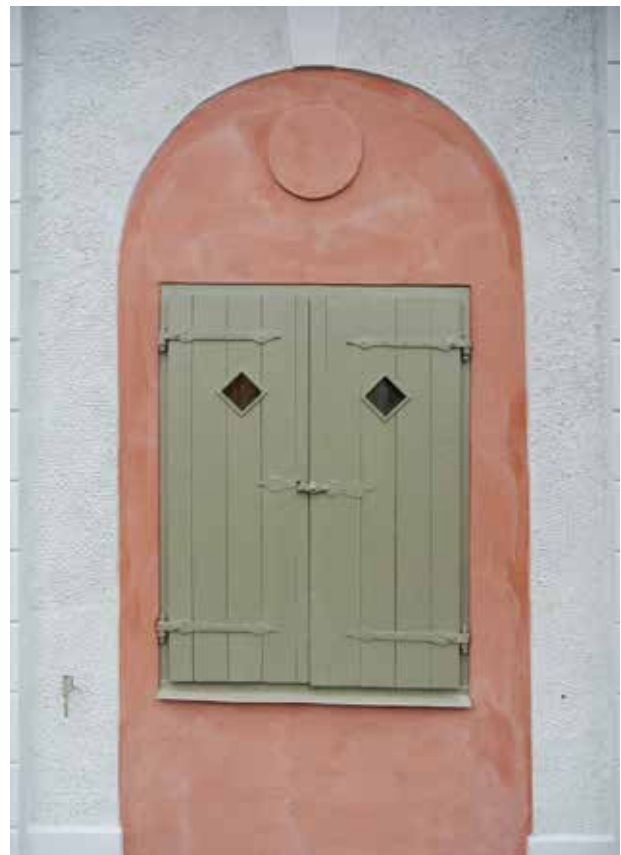
BÄGVALVEN ÄR SLÄTPUTSADE I KONTRAST TILL DE SPRITPUTSADE, GRÅA VÄGGFÄLTEN. OVANFÖR BÄGVALVETS FÖNSTER, PÅ BILDEN TILLSLUTET MED LUCKOR, SITTER ETT PUTSAT CIRKELMOTIV. FOTO J. MALMBERG.

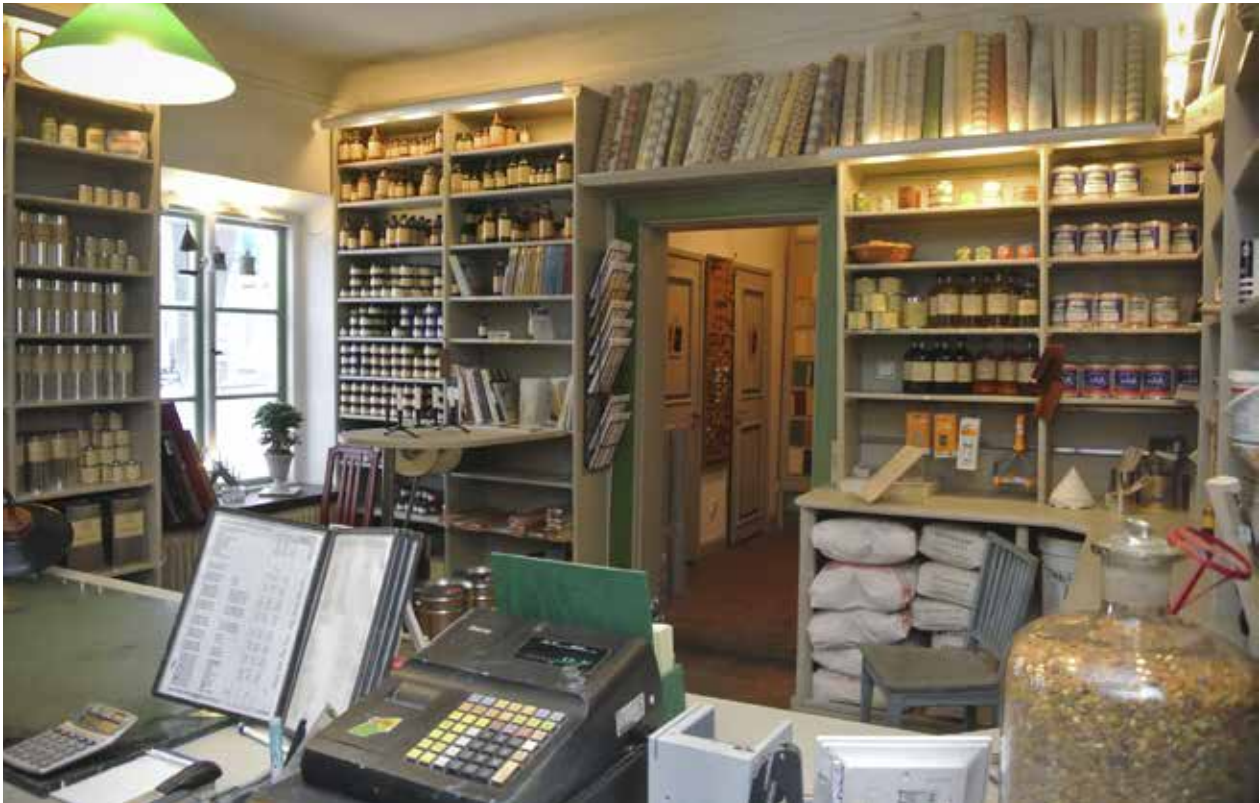
DET ÖSTRA TULLHUSET ÄR I DAG INRETT TILL BUTIK. VY ÖVER BYGGNADENS NORDVÄSTRA RUM MOT ÖSTER. FOTO J. MALMBERG.

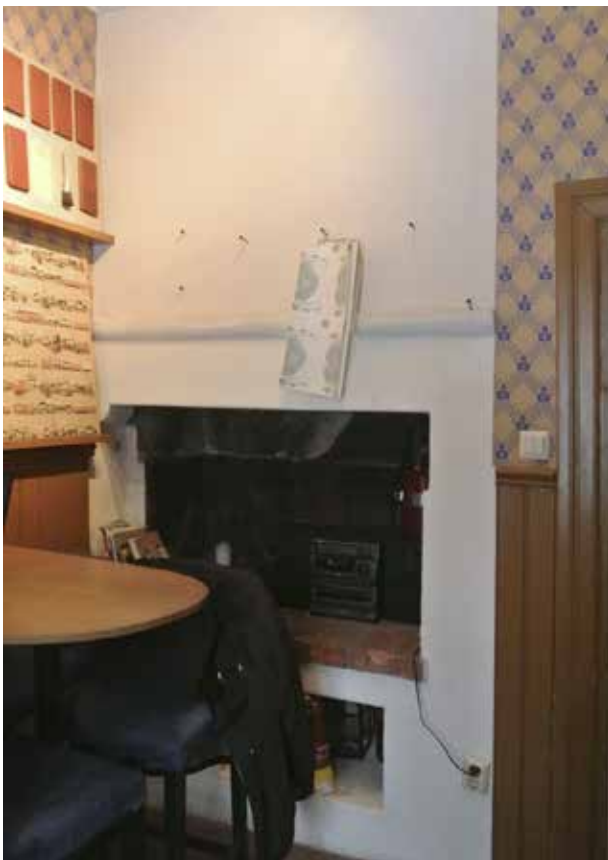
I DET ÖSTRA HUSETS SYDÖSTRA HÖRNRUM FINNS EN ÖPPEN SPIS, SANNOLIKT EN GAMMAL ELDSTAD SOM DELVIS MURATS OM PÅ 1950-TALET. FOTO J. MALMBERG.

I det östra husets sydöstra hörnrum finns en öppen spis, sannolikt till del äldre, till del ändrad på 1950-talet. Dessutom finns i samma rum en enkel spiraltrappa av gjutjärn, tillverkad vid Vattholma bruk. Trappan leder upp till det oinredda vindsplanet, som domineras av murade rökgångar, som

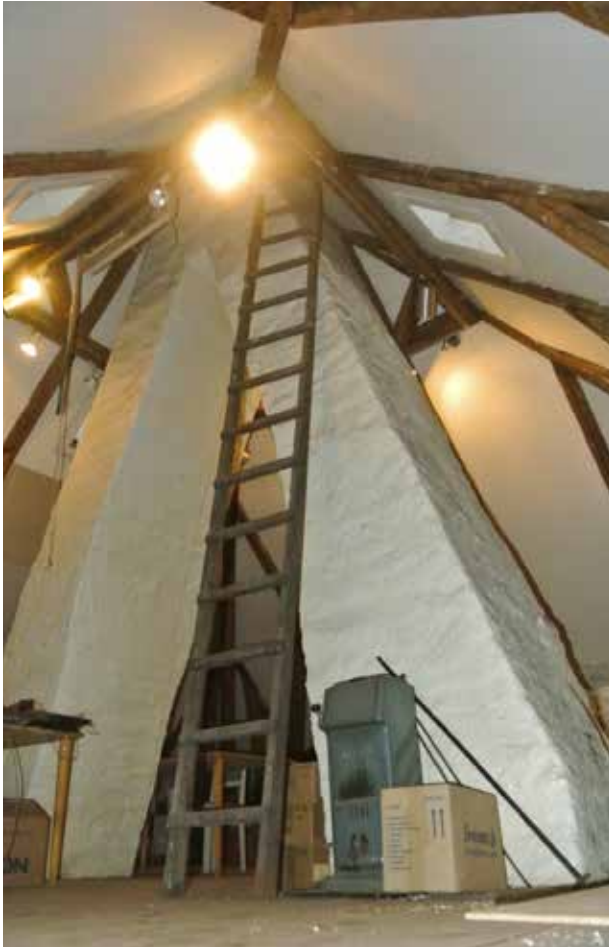
**TULLHUSENS HÖGA VINDSPLAN DOMINERAS AV DE MURADE RÖKGÅNGARNA SOM FÖRS SAMMAN TILL EN SKORSTEN I TAKETS NOCK, ETT SÅ KALLAT BYXBEN. PÅ BILDEN DET ÖSTRA HUSETS VINDSPLAN. FOTO J. MALMBERG.**

ursprungligen betjänade fyra eldstäder och som på vindsplanet förs samman till en skorsten i mitten av taket.

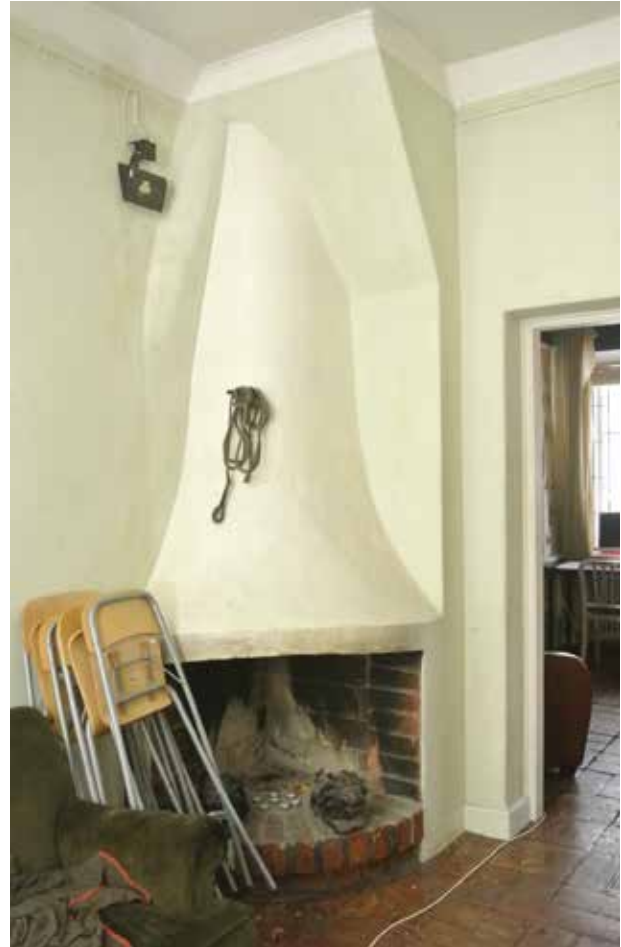
**I DET VÄSTRA HUSETS SYDÖSTRA RUM FINNS EN ÖPPEN SPIS AV 1950-TALSTYP. FOTO J. MALMBERG.**

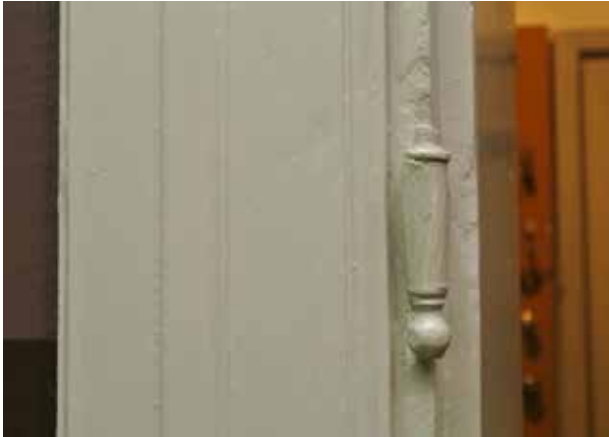
**I BÅDA HUSEN ÄR DÖRRFODREN AV SENARE 1700-TALSTYP, DELVIS MED SAMTIDA GÅNGJÄRNSBESLAG. FODREN ÄR SANNOLIKT ÅTMINSTONE DELVIS PASTISCHER EFTER ÄLDRE MODELL. FOTO FRÅN DET ÖSTRA TULLHUSET, AV J. MALMBERG.**

eller furuplank. Golven är i äldre stil men sannolikt utförda i samband med renoveringen på 1950-talet. Husets väggar är tapetserade eller målade, delvis ovan en sekundär bröstpanel, och avslutas mot de putsade taken med profilerade lister och klack under en stor hålkäl, där klack och hålkäl kan vara bevarade från 1700-talet. Dörrbladen är genomgående av 1700-talskaraktär med tre fyllningar, delvis med samtida gångjärn. Dörrfodren har en profil karaktäristisk för det senare 1700-talet.

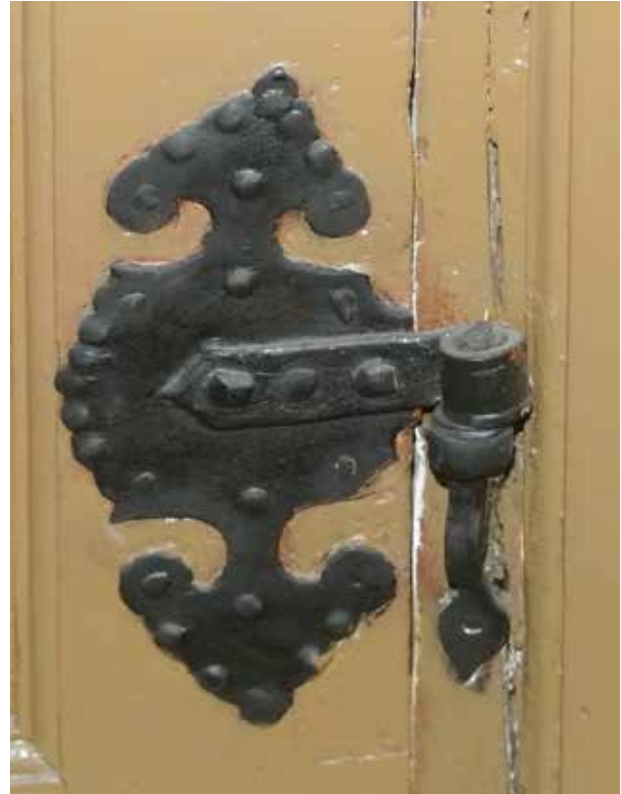
**GÅNGJÄRNSBESLAG SAMTIDA MED TULLHUSEN, FRÅN 1700-TALET FÖRRA DEL. FOTO J. MALMBERG.**
