STADSHOLMEN

TYPHON 7

Västerlånggatan 56

FAKTABLAD

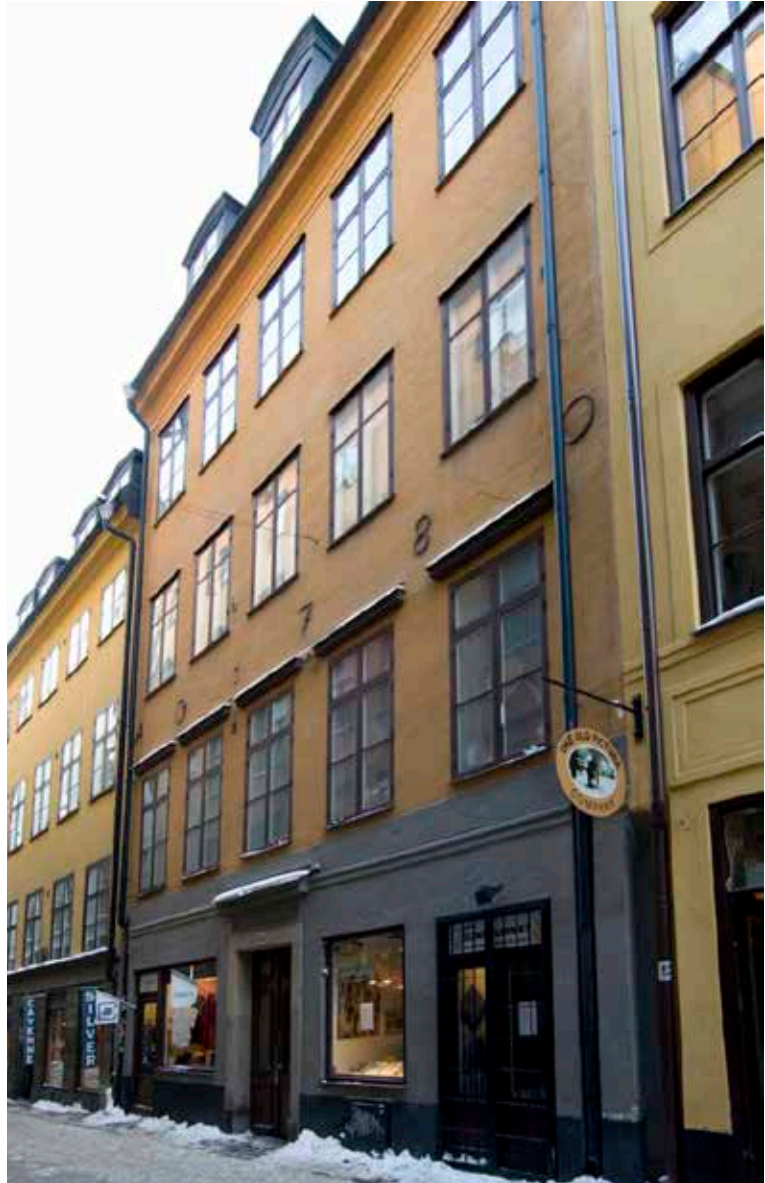
FASADEN ÄR SLÄTPUTSAD I TVÅ FÄRGER. EFTER OMBYGGNADEN 1780 PRYDDES FASADEN MED ANKARSLUTAR DÄR ÅRTALET ANGES. PORTALEN ÄR FRÅN SAMMA OMBYGGNAD. FOTO: J.MALMBERG

Byggnaden har plåtklätt tak med två kupor mot gården och tre mot gatan. Gatufasaden är slätputsad med ett profilerat våningsband mellan bottenvåningen och våning 1 trappa. Bottenvåningen och en bit upp ovanför våningsbanden är avfärgat i grått. På våning 1 trappa har fönsteröppningarna profilerade överliggare. Ankar slutar bilden texten A O 1780 mellan andra och tredje våningen. Portalen med helfransk dörr härrör från 1780. Den översta våningens fönster

har äldre beslag, liksom förmodligen bågar och karmar. Gårdsfasaden är slätputsad med bokstäverna F R K bildade av ankarslutar (texten fortsätter på flygelns fasad med bokstäverna R E Y). Ankarslutar av 1600-talstyp är synliga på våning 1 och 2 trappor.

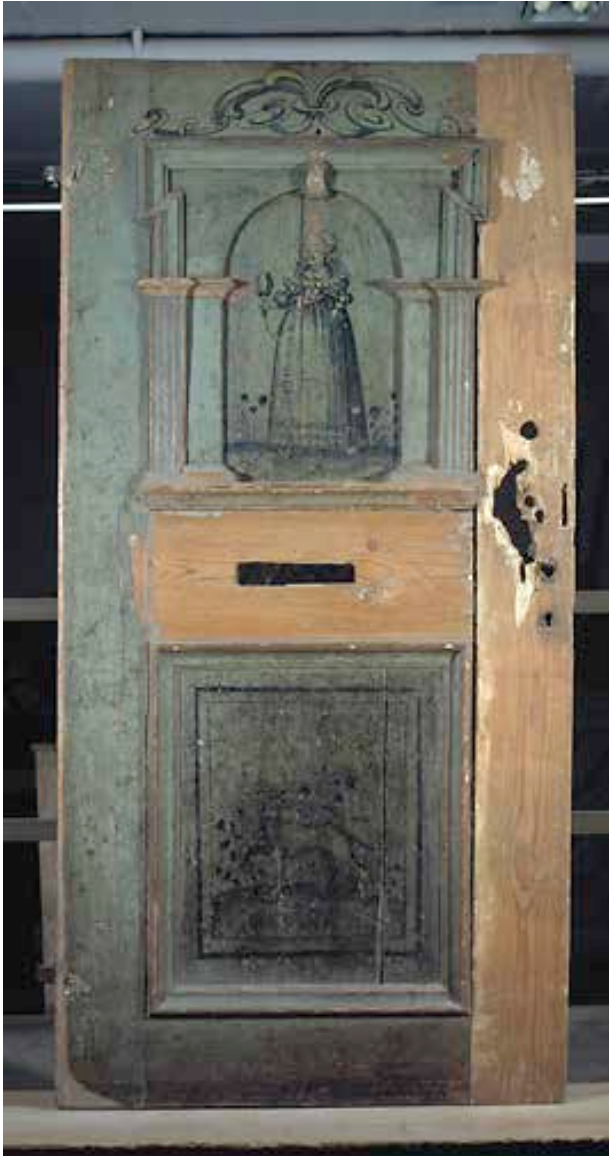
MÅLAD RENÄSSANSDÖRR FRÅN 1630-TALET, URSPRUNGLIGEN FRÅN TYPHON 7 MEN SEDAN 1979 I STOCKHOLMS STADSMUSEUMS SAMLINGAR. INVENTARIENUMMER 47250. FOTO: FÖREMÅLSDATABASEN.

I lägenheterna finns flera dörrblad av senrenässanstyp, förmodligen från 1630-talet, varav en är skulpterad. Ytterligare en renässansdörr med skulpterad dekor och bemålning togs vid renoveringen 1979 in till Stadsmuseets samlingar. Flera lägenheter innehåller också inredning från 1780-års ombyggnad i form av putsdragna taklister, helfranska dörrar samt stickbågiga fönster med smygpaneler och samtida foder. Det finns också enhetliga interiörer från 1800-talets mitt bestående av kakelugnar, takrosetter, bröstpaneler och pardörrar.

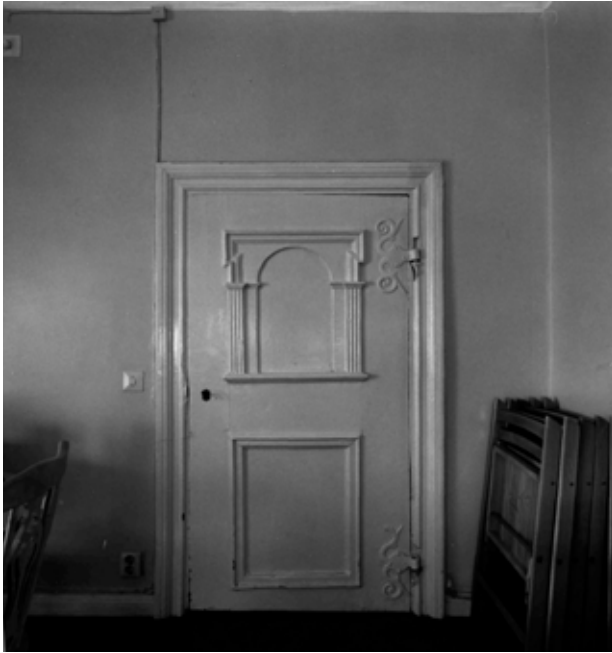
RENÄSSANSDÖRR FRÅN 1630-TALET MED FODER FRÅN 1700-TALET.
FOTO: G. FREDRIKSSON 1993, S93-0501:1.

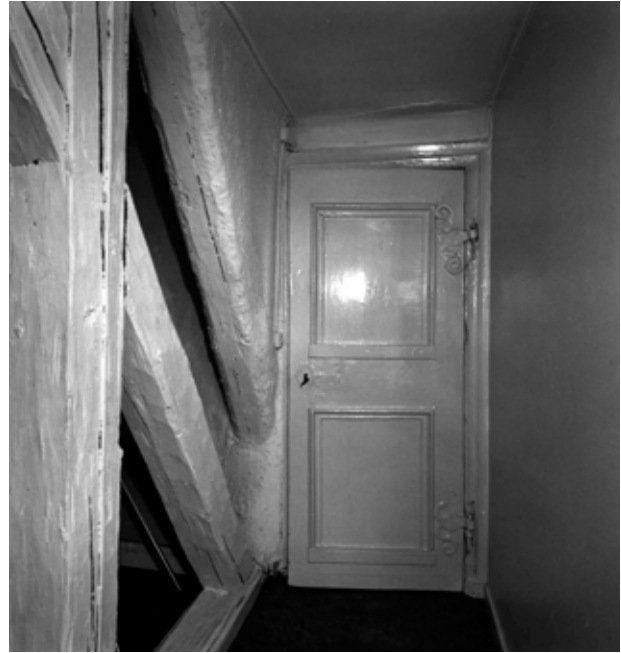
RENÄSSANSDÖRR FRÅN 1600-TALET FÖRRA HÄLFT MED FODER
FRÅN 1700-TALET. FOTO: G. FREDRIKSSON 1993, S93-0501:7

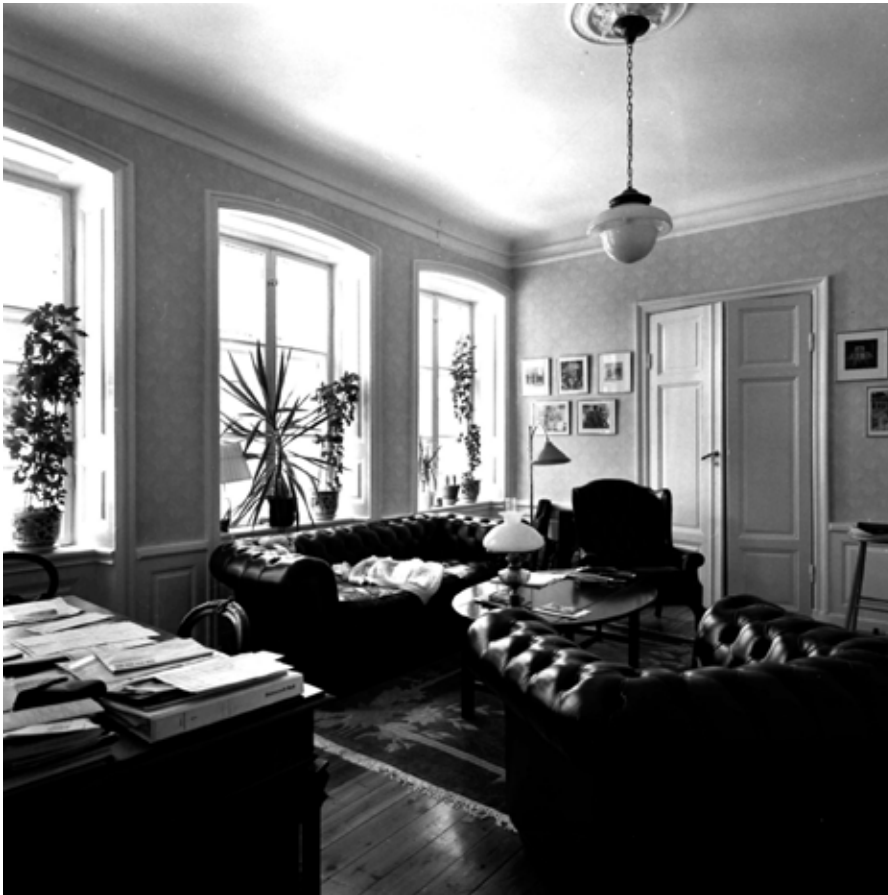
RUMMET HAR KORVBÄGIGA FÖNSTER MED SMYG- OCH BRÖSTPANELER FRÅN 1700-TALET. TAKLISTEN, FÖNSTERFODREN OCH FÖRMODLIGEN BRÖSTPANELEN ÄR SAMTIDA. PARDÖRRARNA OCH TAKROSETTEN ÄR FRÅN 1800-TALET. FOTO: G. FREDRIKSSON 1993, S93-0490:12.

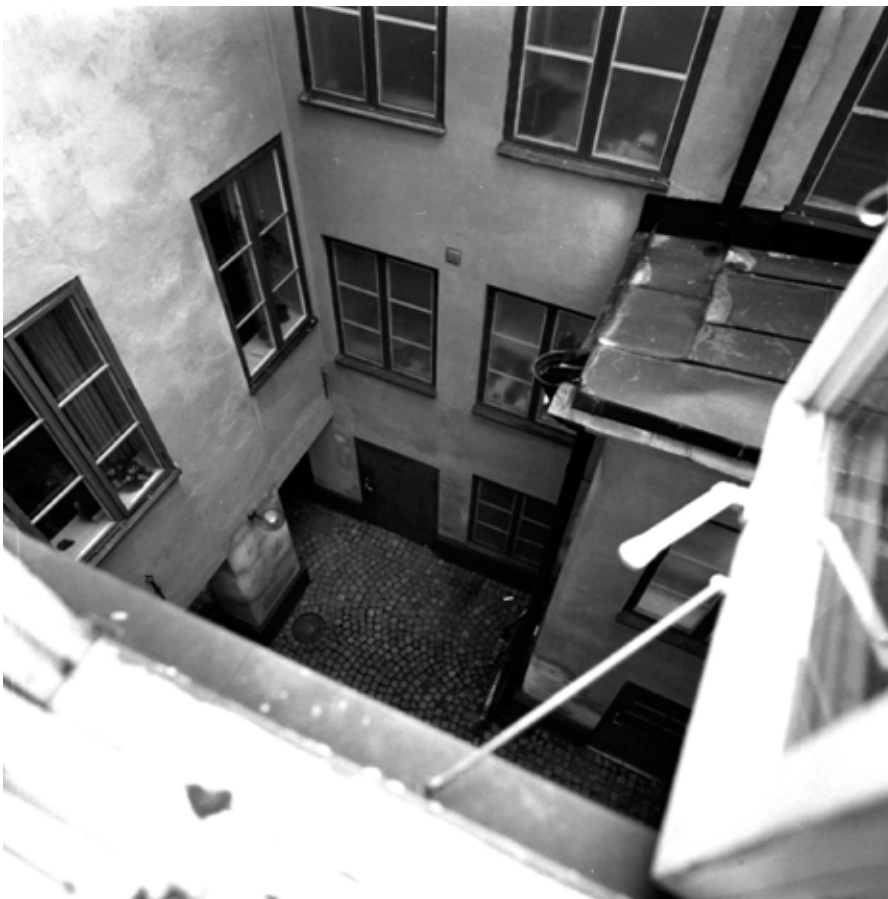
GÅRDEN SEDD UPPIFRÅN. TILL VÄNSTER SYNS DEN SÖDRA FLYGELN MED GENOMBRUTEN BOTTENVÅNING MOT GRANNENS GÅRD. FOTO: G. FREDRIKSSON, SSM. 5-93: 0502:4

Byggnaden är fyra våningar hög med slätputsade fasader och ankarslutar av 1600-talstyp på våning 1 trappa. Bokstäverna R E Y i ankarslutar sitter i fasaden, se ovan. Det finns två kupor mot gården på nedre vinden. Bottenvåningen är sedan 1970-talet genombruten mot gården i söder som tillhör grannen, Typhon 6. Fönsteröppningarna har relativt nya bågar. Interiörerna har snickerier och taklister från 1700- och 1800-talet. Spiraltrappan av gjutjärn är från 1860-talet.

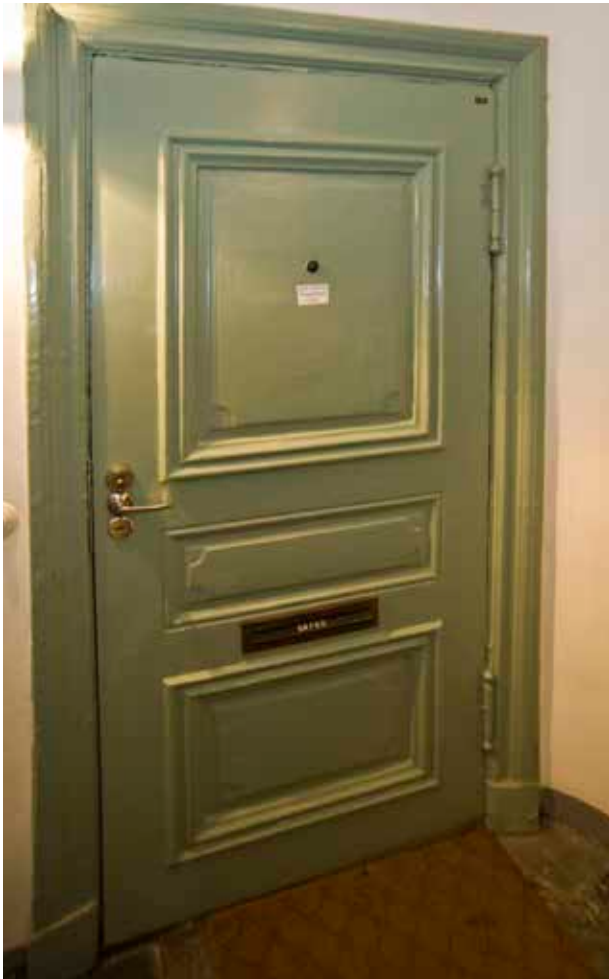
HELFRANSK LÄGENHETSDÖRR FRÅN 1700-TALET MED SAMTIDA DÖRRFODER OCH GÅNGJÄRN. DÖRREN HAR Fyllningar med NUPNA HÖRN. FOTO: J. MALMBERG.

Trapploppet med steg och vilplan av kalksten fick sin form 1780. Lägenhetsdörrarna är hel- och halvfranska dörrblad från 1700- och 1800-talet med samtida foder. På den nedre vinden finns ett äldre dörrblad med två utanpåliggande fyllningar, S-formade gångjärnsbeslag och samtida dörrfoder.

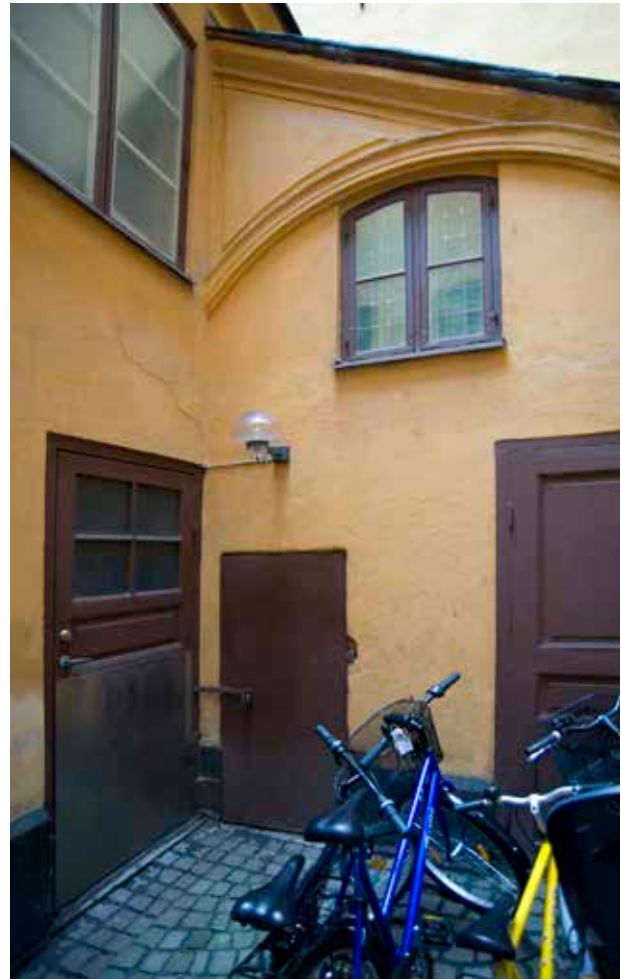
GÅRDEN ÄR BELAGD MED SMÅGATSTEN. PÅ BILDEN SYNS DEN VÄSTRA LÄNGAN OCH DET NORRA TRAPPHUSET, MARKERADE MED NR 3 PÅ KARTAN. FOTO: J. MALMBERG.

Byggnaden är tre våningar hög med slätputsad fasad och fönster i murlivet. Samtliga fönsterbågar är relativt moderna. Interiörerna innehåller enstaka snickerier från 1700- och 1800-talet. Trapphusbyggnaden är två våningar hög med plättäckt pulpettak och två dörröppningar i nedervåningen. I den övre våningen finns en stickbågig fönsteröppning med äldre karm, bågar och beslag. Ovanför fönsteröppningen följer ett profilerat listverk takets form. Interiören är inte känd.
