BARNÄNGENS GÅRD 1

Tegelviksgatan 42, 42 A-B, 44 och 54 samt Tengdahlsgatan 32

SÖDERMALM

STADSHOLMEN

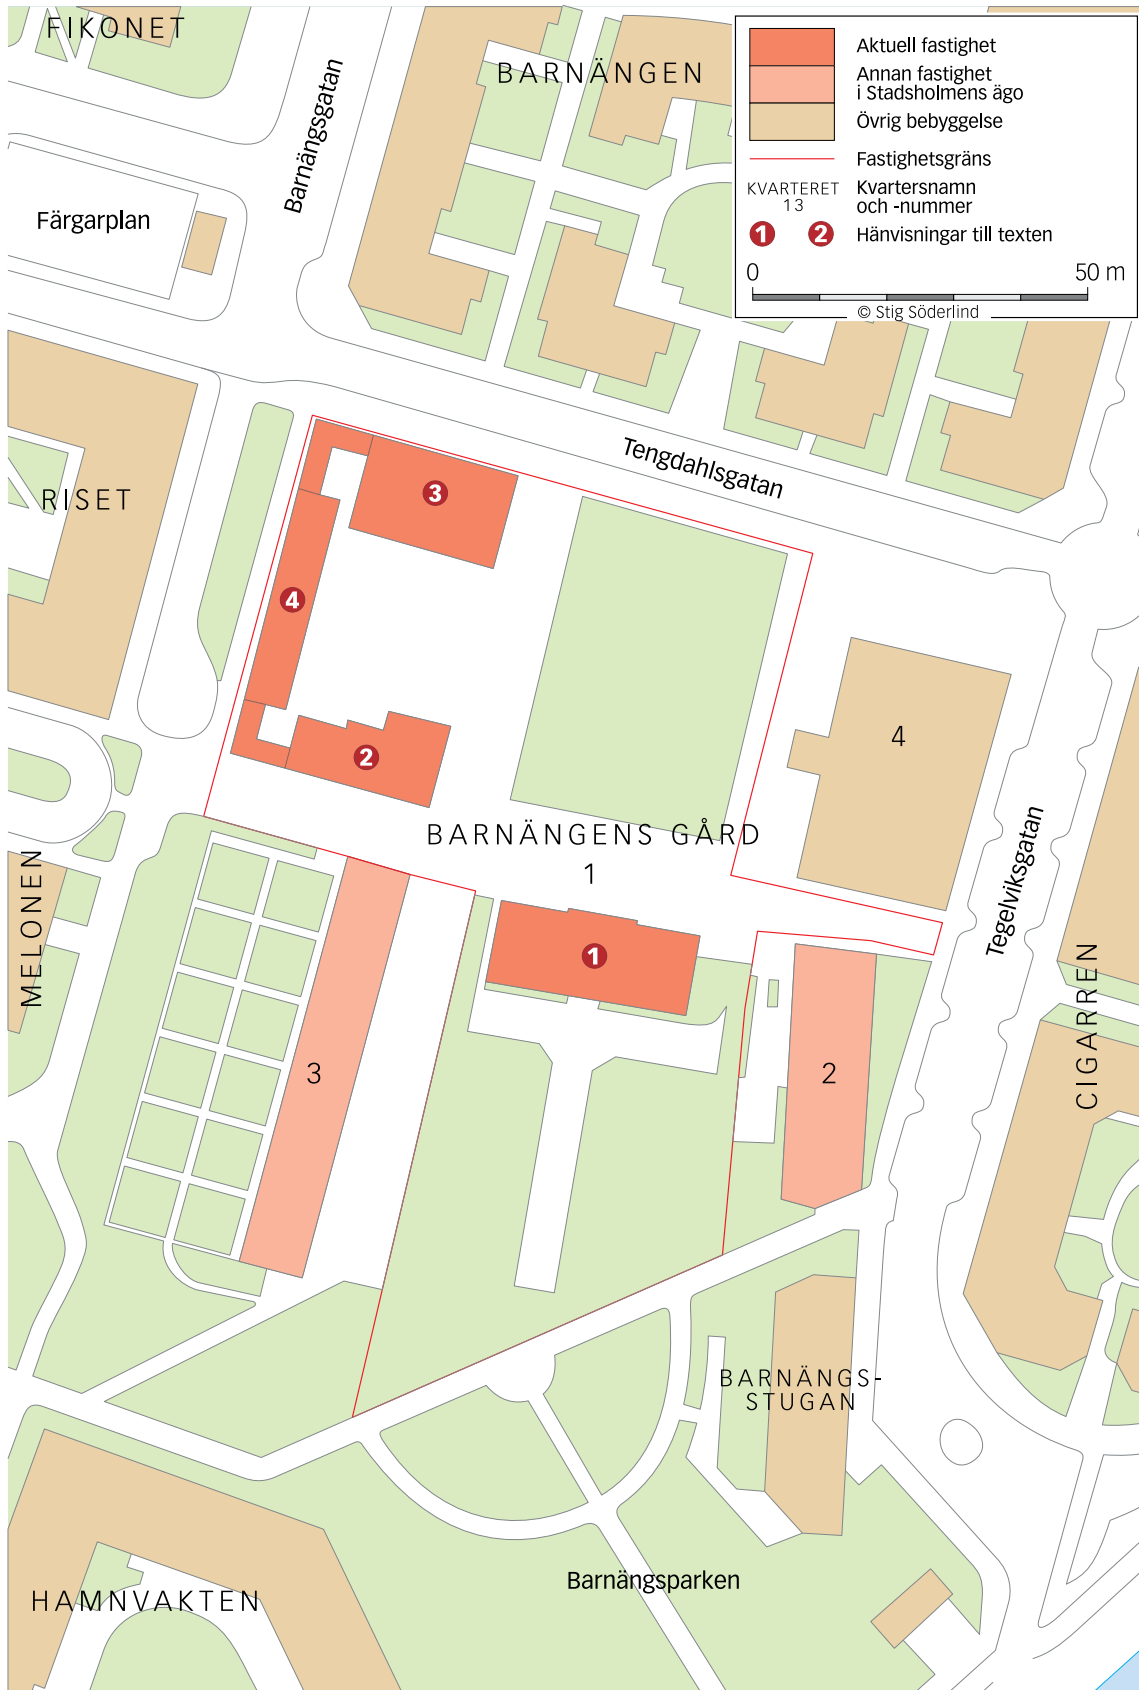
- 1 HUVUDBYGGNAD**
- 2 FÖRE DETTA PORTVAKTSBOSTAD**
- 3 FÖRE DETTA MAGASINSBYGGNAD**
- 4 UTHUS**

Huvudbyggnaden, hus nummer 1 på kartan

Portvaktsbostaden, hus nummer 2 på kartan

Magasinsbyggnaden, hus nummer 3 på kartan

Uthuset, hus nummer 4 på kartan

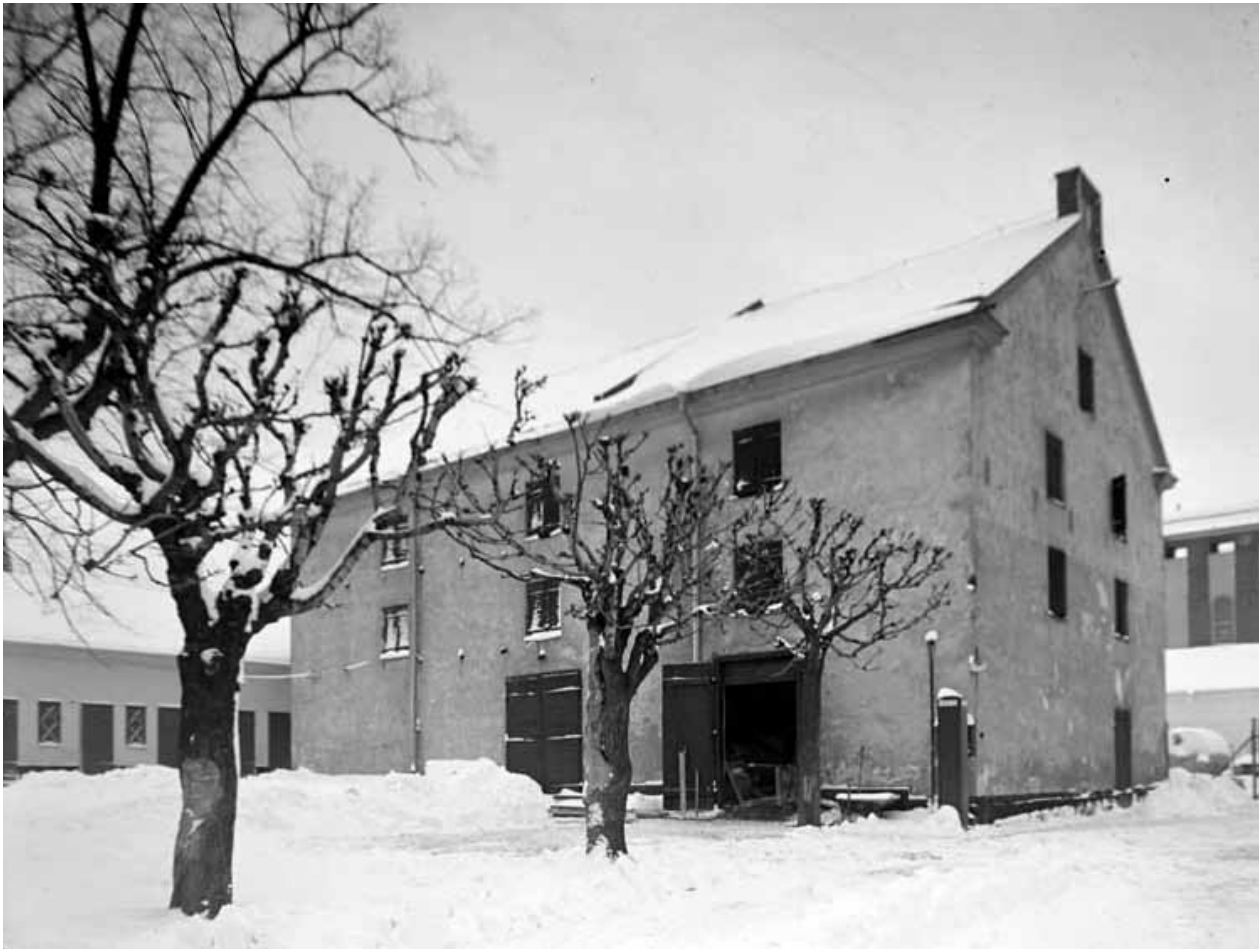
MAGASINSBYGGNADEN 1942. FOTO: LENNART AF PETERSENS. SSMF0312785

Under 1780-talet uppfördes en magasinsbyggnad, hus nummer 3 på kartan. Huset byggdes ursprungligen som två sammanbyggda huskroppar med olika takhöjd. Den högre var en vagnsbyggnad placerad mot öster och den lägre mot väster var ett stall. Vid en brandförsäkring 1784 beskrivs byggnaden ”av sten ett stort vagnshus och selkammare, ett stall för 12 hästar och ett fähus för 5 kor, allt med gipsade tak: över stallet och fähuset skullar, men över vagnshuset och selkammaren äro dubbla magasinsrum med uppgång på stentrappa. Där ovanpå en spannmålsvind. Taket täckt med tegel och järnplåtar till 30 000”.

Under 1830-1840-talet användes huset för Hillska skolans verksamhet, därefter kom det åter att tas i bruk för textilindustrin. År 1895 genomfördes en större om- och tillbyggnad som gav huset dess nuvarande volym. Huset omnämndes som bomulls-magasin.

Huset är uppfört i tre våningar. Det står på en putsad sockel och fasaderna är enkla och slätputsade med en kraftig putsad och profilerad takfot. Taket är ett plåtklätt sadeltak. Dess gavelpartier har kantigt krön. I östfasaden finns fem stycken ankarjärn av 1800-talstyp som bör ha tillkommit vid 1895 års om- byggnad. Dörrar och fönster är sentida. Fönstren är små kvadratiska med mittpost och två spröjsade bågar. Dörrarna har liggande panel. Invändigt innehåller huset lokaler. Rummen präglas av sentida ytskikt och snickerier.

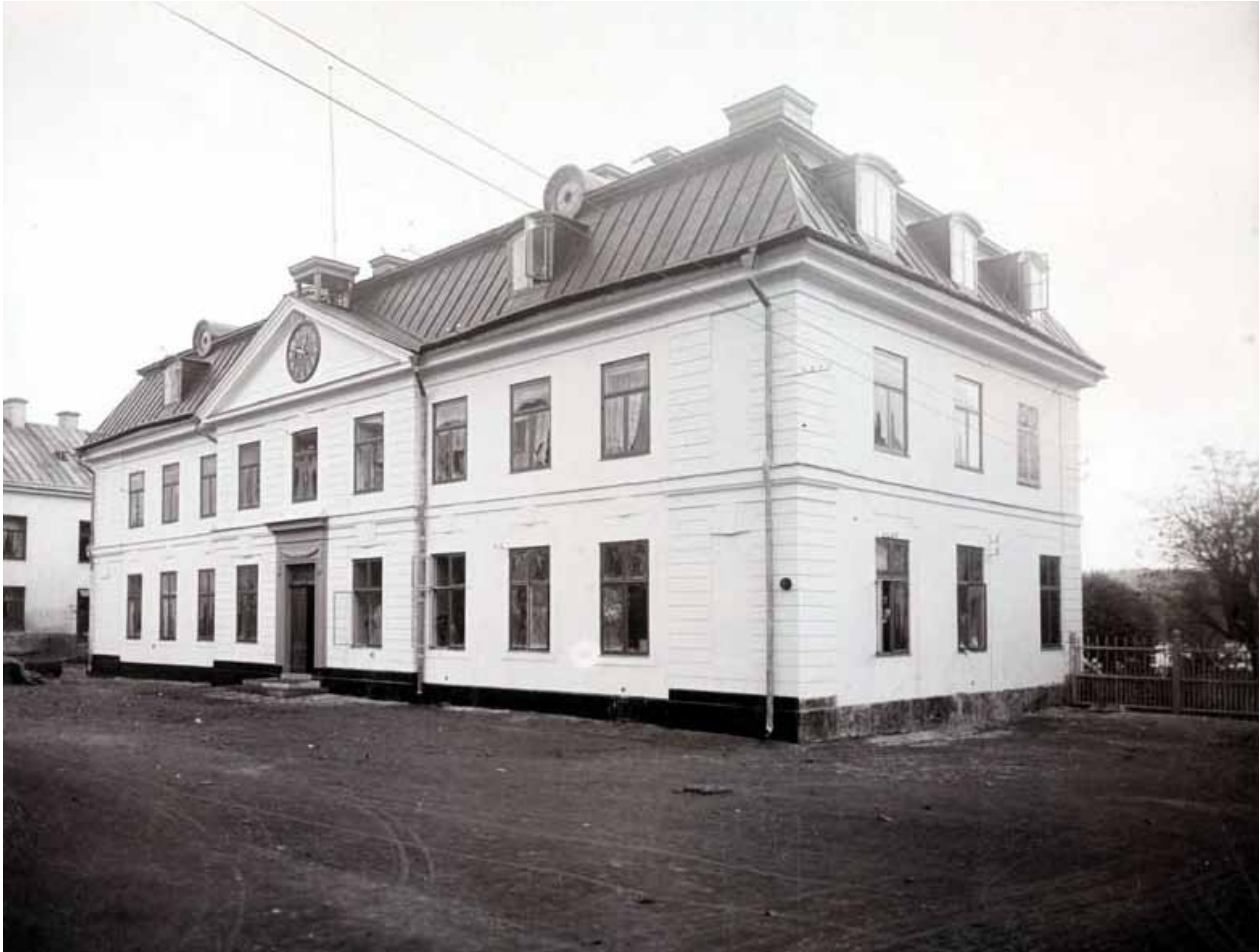
HUVUDBYGGNADEN 1917. FOTO: LARSSONS ATELJÉ. SSMC000926S

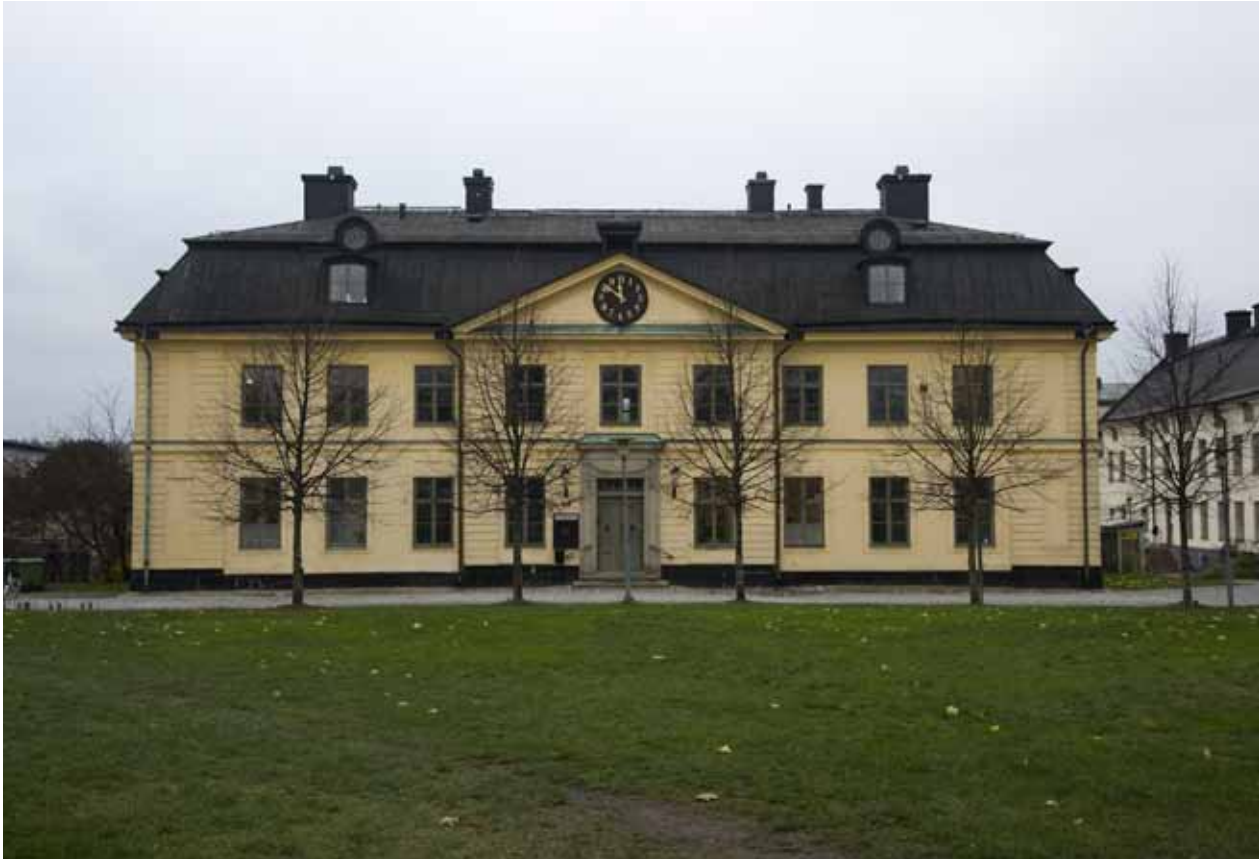
HUVUDBYGGNADENS FASAD MOT NORR. FOTO: J. MALMBERG

Huvudbyggnadens exteriör är ovanligt välbevarad från 1760-talets andra hälft. Volymen har i stort inte förändrats och de putsade fasaderna med sina arkitektoniska detaljer är bevarade utan väsentliga ändringar. Mot trädgården finns en attika som i sin nuvarande utformning skapades under 1880-talet samt en balkong som i sitt nuvarande utseende skapades 1940. Taket har sin ursprungliga form men taktäckningen bestod fram till 1800-talets slut av plåt och tegel.

Fönstren är utformade med mittpost och tvärpost och spröjsade bågar. I taket finns takkupor. Mot trädgården, på den östra fasaden, finns ett fönster som ersatte en entré omkring sekelskiftet 1900.

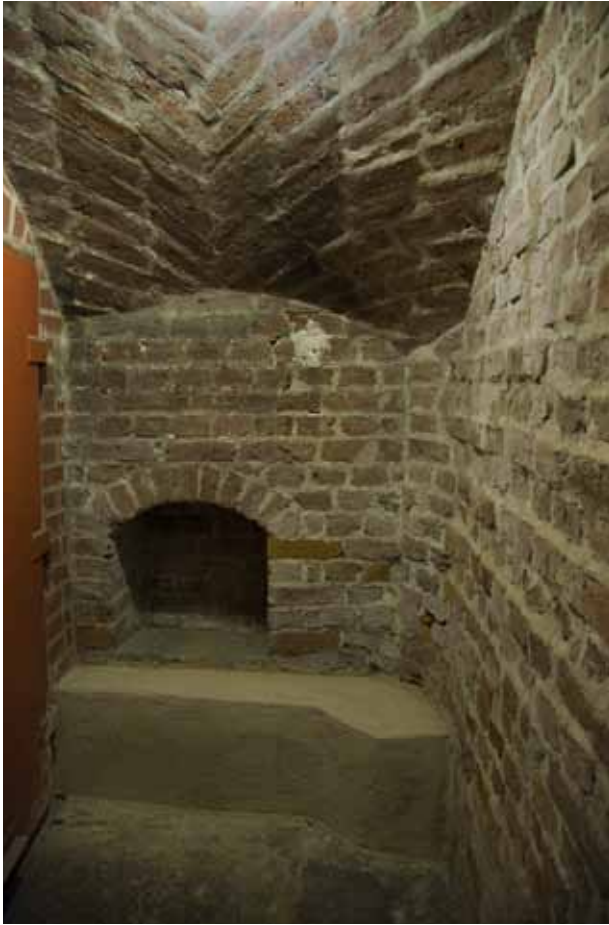
TRAPPA NED TILL KÄLLAREN MED TUNNVALV OCH VÄLVD NISCH.
FOTO: J. MALMBERG

Huvudbyggnadens planlösning har i och med ändrad användning förändrats till stora delar. Större rum har avdelats till mindre och med passager. Den första förändringen i denna riktning skedde vid en ombyggnad 1924, men främst vid renoveringen 1945 under ledning av Ragnar Hjort. Samma ombyggnad präglar interiörerna. Trapphus och förstugor är bevarade i ursprungligt läge. Trapploppet återfördes 1945 i dess nedersta del till ursprungligt utseende med bevarat räcke av smidesjärn. Sannolikt är källartrappa och källarrum ursprungliga.

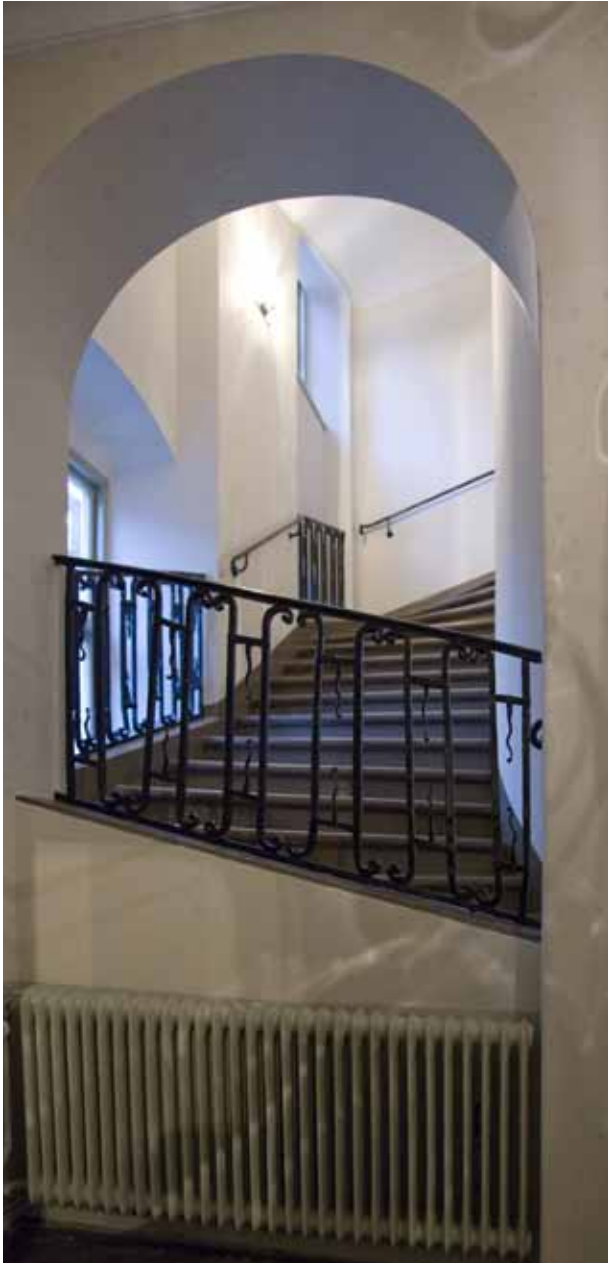
TRAPPHUS OCH TRAPPA I HUVUDBYGGNADEN MED PUTSADE OCH VITMÅLADE VÄGGAR OCH VALV. TRAPPA MED KALKSTENSPLANSTEG OCH SMIDESRÄCKE FRÅN 1760-TALET. FOTO: J. MALMBERG

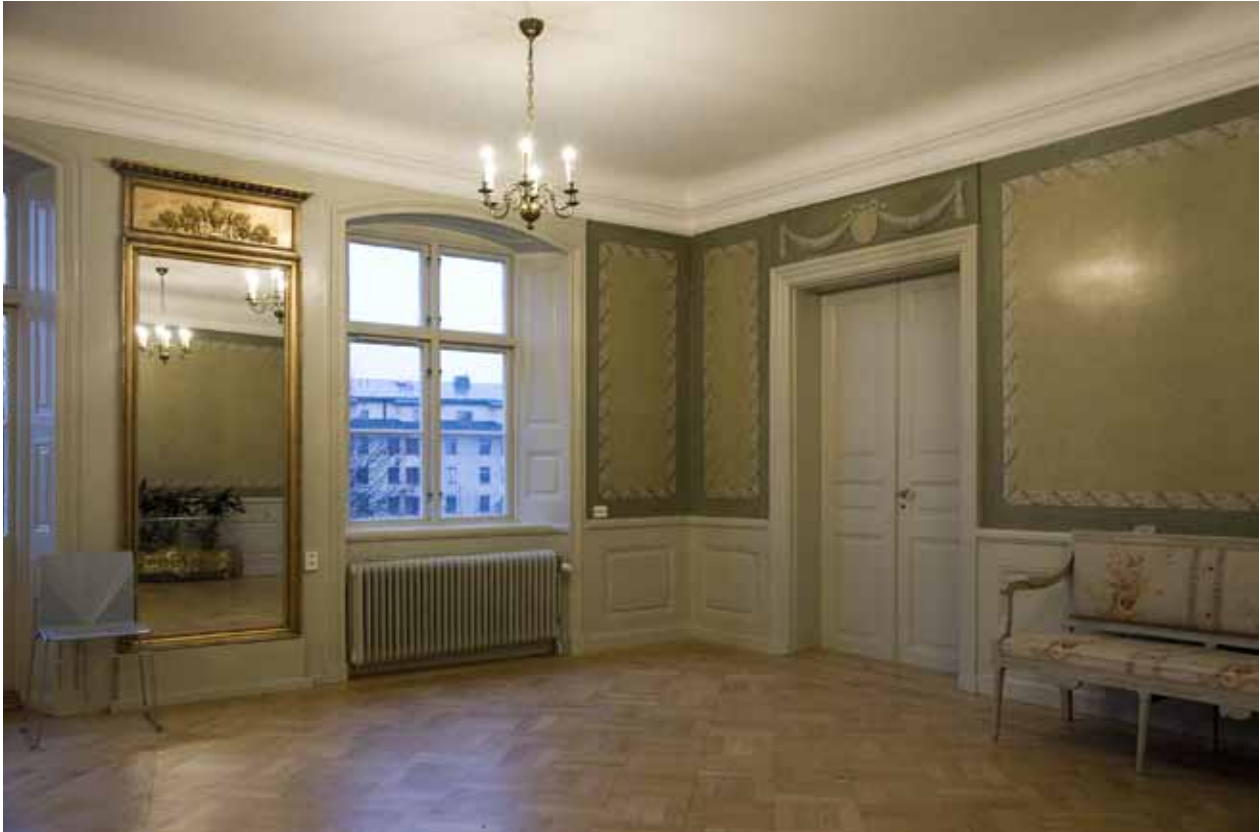
I HUVUDBYGGNADENS ANDRA VÅNING FINNS SAL MED EKPARKETT, BRÖST- OCH FÖNSTERPANEL, BALKONGDÖRR OCH TRYMÅER FRÅN TIDIGT 1800-TAL. FOTO: J. MALMBERG

av fyrfyllningsdörrarna i källaren skulle även kunna vara från 1700-talet. Det finns även några fönsterpaneler från 1700-talet samt profilerade taklister. Från tidigt 1800-tal finns pardörrar och foder, från samma tid finns dessutom större väggspeglar med förgyllda ramar. I huset står tre kakelugnar av 1700-tals karaktär, tillverkade under 1900-talet samt en från 1800-talets senare del.

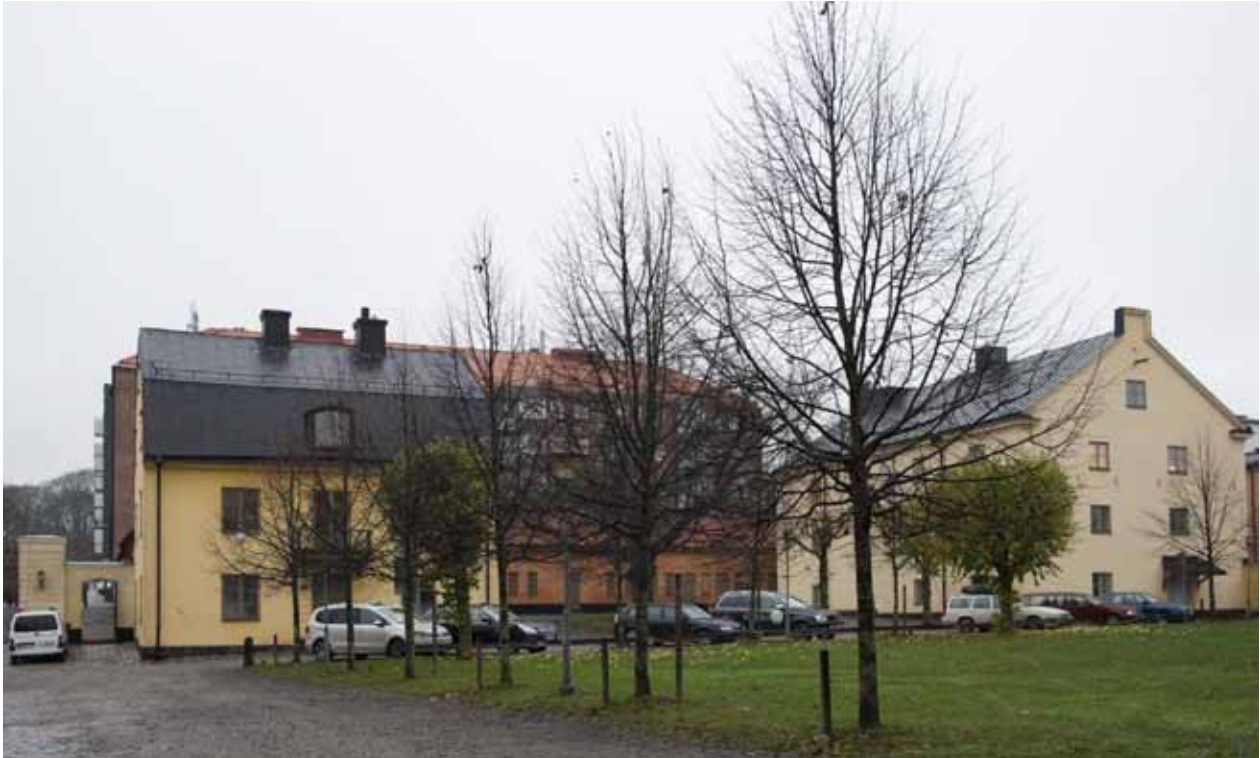
VY MOT VÄSTER. TILL VÄNSTER STÅR DEN FÖRE DETTA PORTVAKTSBOSTADEN OCH TILL HÖGER MAGASINSBYGGNADEN. FOTO: J. MALMBERG
