# MILON 1

Munkbron 3, Stora Gråmunkegränd 11

GAMLA STAN

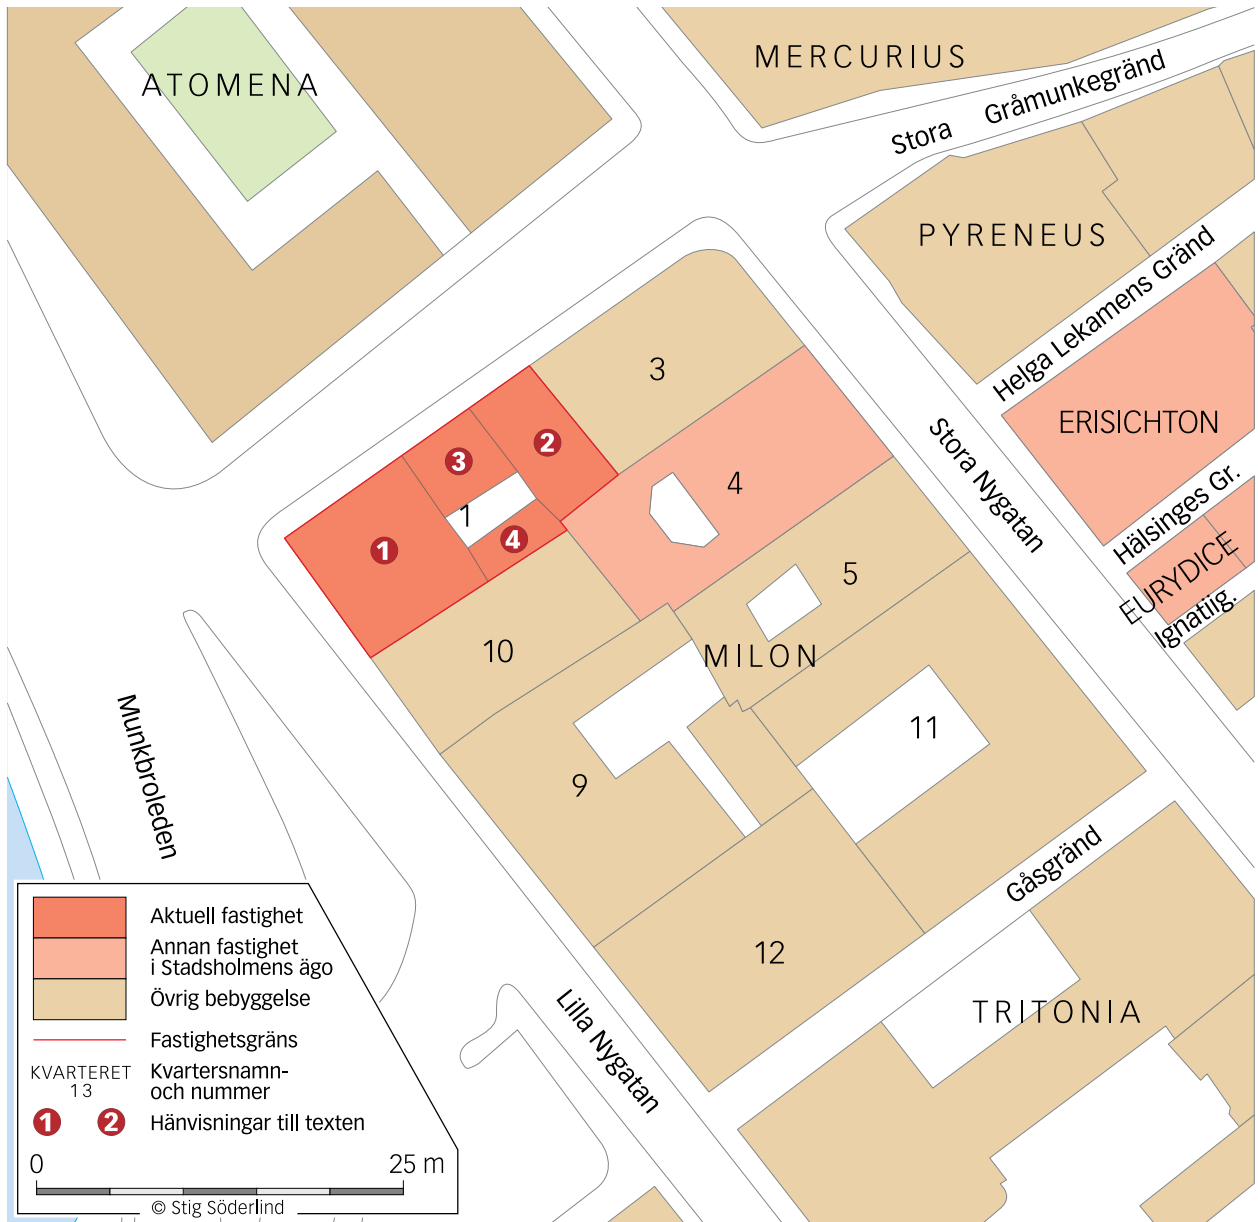
- 1 PETER SCHALLERUS HUS**
- 2 DET MINDRE HUSET**
- 3 DEN NORRA FLYGELN**
- 4 DEN SÖDRA FLYGELN**

En ny försäkring tecknades 1819 av byggningskamrer Olof Brogren. Då hade det mindre, östra huset byggts på till fyra våningars höjd, och båda husen fått stentrappor upp till vinden. Två stycken fyra våningar höga flyglar längs norra och södra fastighetsgränsen hade uppförts, vilket innebar att fastigheten fick sin nuvarande utbredning i plan på fyra sidor av en liten gård. Möjligen hade lägre längor funnits redan före 1819 men då påbyggts till

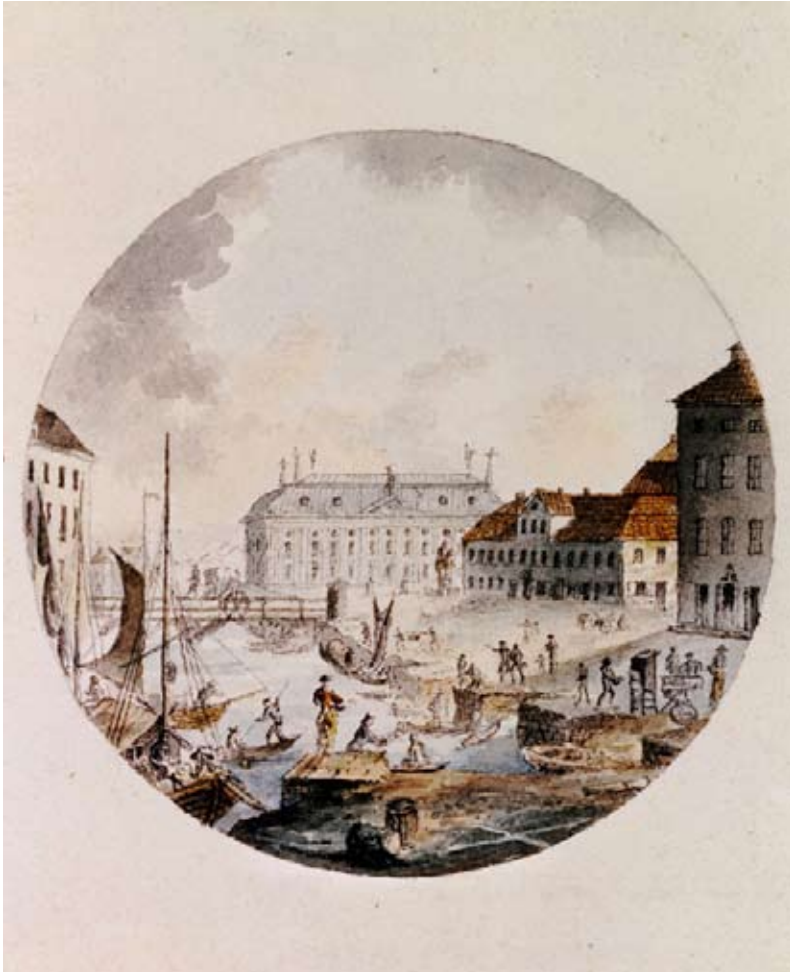
MILON 1 SKYMTAR LÄNGST TILL HÖGER I BILD  
MED SÄTERITAK MOT MUNKBRON. ETSNING AV  
J. P. CUMLIEN, FÖRE OMBYGGNADEN 1819.  
SSM 502620.

Till gårdsrummet ledde en välvd inkörsport. Från gården fanns trärappor upp till köken i det västra husets våningsplan. Detta bör ha inneburit att tjänstefolk och ägare kunde röra sig inom olika delar av huset utan att behöva mötas. Det västra huset hade säteritak.

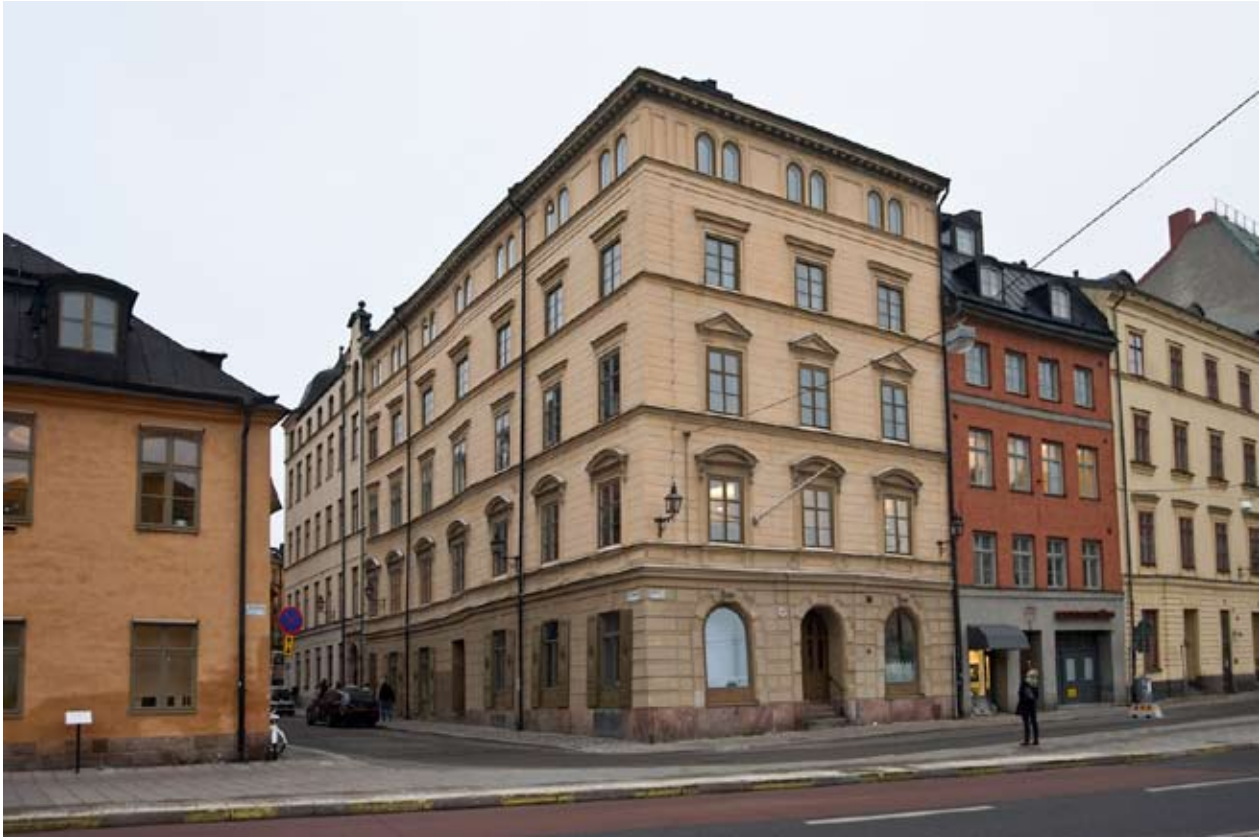
EXTERIÖREN PRÄGLAS AV EN RENOVERING OCH PÅBYGGNAD 1861 ENLIGT RITNINGAR AV J. F. ÅBOM. FASADERNA FICK ENLIGT TIDENS MODE EN PUTSDEKOR I NYRENÄSSANSSTIL. BYGGNADEN HAR GRUNDFÖRSTÄRKT OCH SPÅREN AV SÄTTNINGAR SYNS I DEN "KNYCK" SOM FINNS I MITTEN AV FASADEN MOT STORA GRÄMUNKEGRÄND. FOTO: J. MALMBERG.

1960-talet då flera fönster byttes och stora delar av våning 1 trappa byggdes om och handikappanpassades. En grundförstärkning började diskuteras på grund av kraftiga sättningsskador. Under 1980-talet grundförstärktes och renoverades fastigheten. Byggnaden hade kraftiga sättningsskador. Vid renoveringen bevarades snickerier och kakelugnar. De paneler och dörrspeglar som varit plattklädda togs fram. Planlösningen behölls men för våtutrymmen tillkom nya mellanväggar inom befintliga rum. Renoveringen utfördes i samarbete med Stockholms stadsmuseum.

gränd präglas av 1860-talets renovering med putsad dekor i nyrenässansstil och en påbyggd attikavåning med parställda, rundbågiga fönsteröppningar. Bottenvåningen är rusticerad med tre stora rundbågiga öppningar åt väster varav den mellersta är portgångens entré. Mot gränden i norr har bottenvåningens fönsteröppningar skulpterade fönsterluckor. Dörrbladet till det östra trapphuset har på baksidan skulpterad dekor i samma stil som fönsterluckorna medan dörren till den före detta körporten är sentida. Ett fönster i norra fasaden har äldre bågar och beslag, övriga har bytts under 1900-talet. Mot gata och gränd har det plåtklädda taket enkelt fall ovan en oinredd hanbjälksvind.

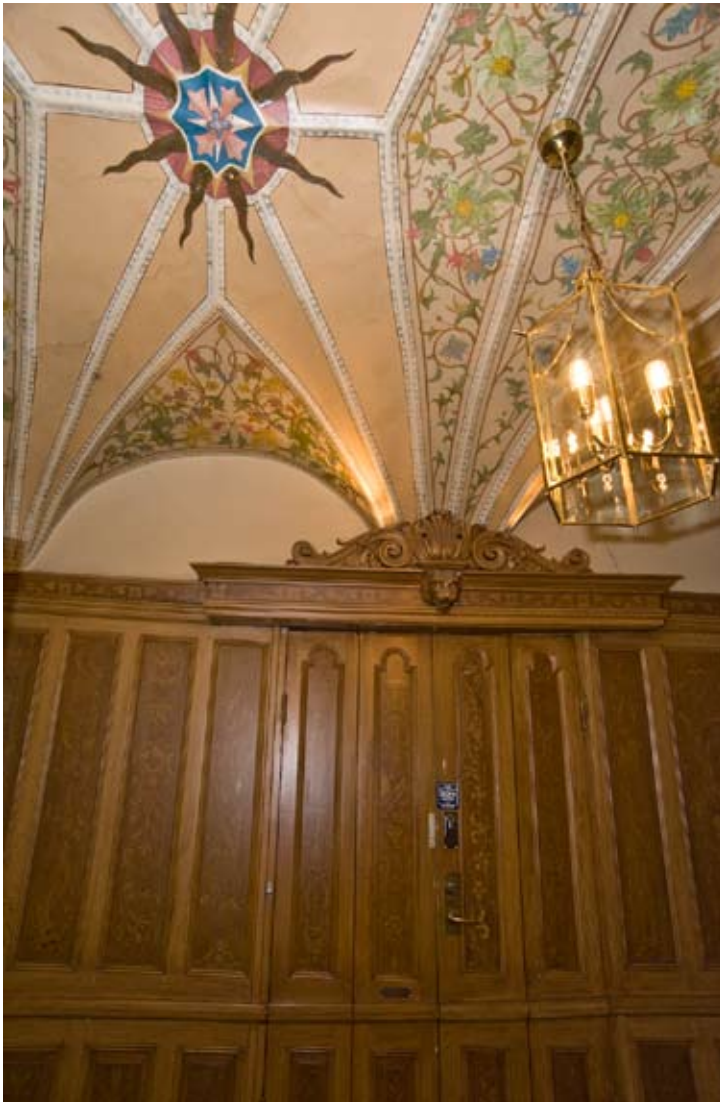
PORTGÅNGEN FICK EN HÖG TRÄPANEL OCH DE ÄLDRE VALVEN EN DEKORATIV MÅLNING VID 1861 ÅRS RENOVERING. FOTO: J. MALMBERG.

Fastighetens huvudentré mot Munkbron i väster har en portgång med äldre kryssvalv. Trapporna är av kalksten upp till attikavåningen. Vid renoveringen 1861 fick portgången en hög träpanel och valven en dekorativ bemålning. Samtidigt lades marmorgolv in vid entrén och på vilplanen i våning 1 och 2 trappor. Lägenhetsdörrarna är halvfranska pardörrar eller enkeldörrar. På fjärde våningen finns ett dörrblad

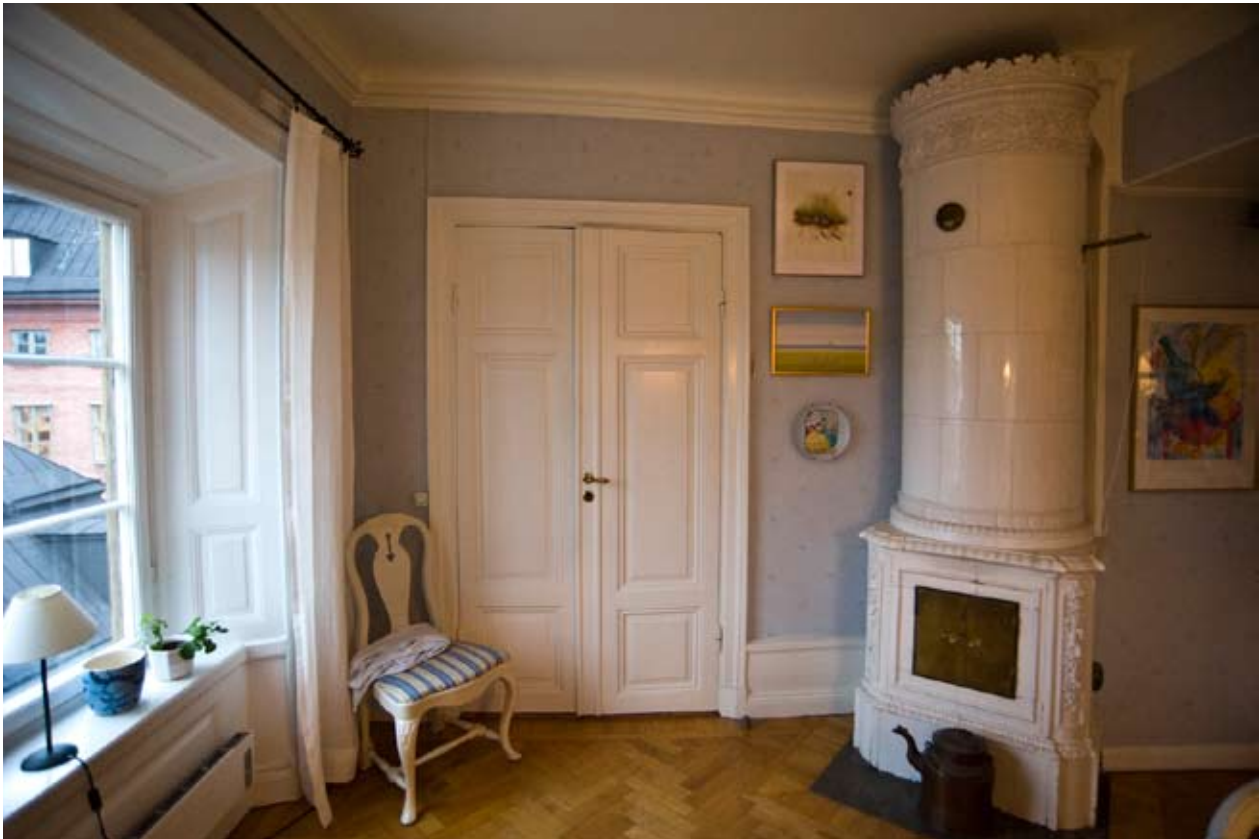
EN VÄLBEVARAD 1800-TALSINREDNING MED KAKELUGN, PARKETTGOLV, FÖNSTER- OCH DÖRRSNICKERIER SAMT TAKLIST.  
FOTO: J. MALMBERG.

kade, profilerade snickerier. 1800-talets inredning finns i form av taklister av stuck, paneler, foder, halvfranska dörrblad, parkettgolv och kakelugnar. De mer påkostade rummen har funnits i den västra och norra delen av fastigheten med fönster mot gata och gränd. I sydöst har kök och passager legat med fönster mot gården.
