# VÄDERKVARNEN 21

Brunnsgatan 22, Regeringsgatan 79 och 81

NORMALM

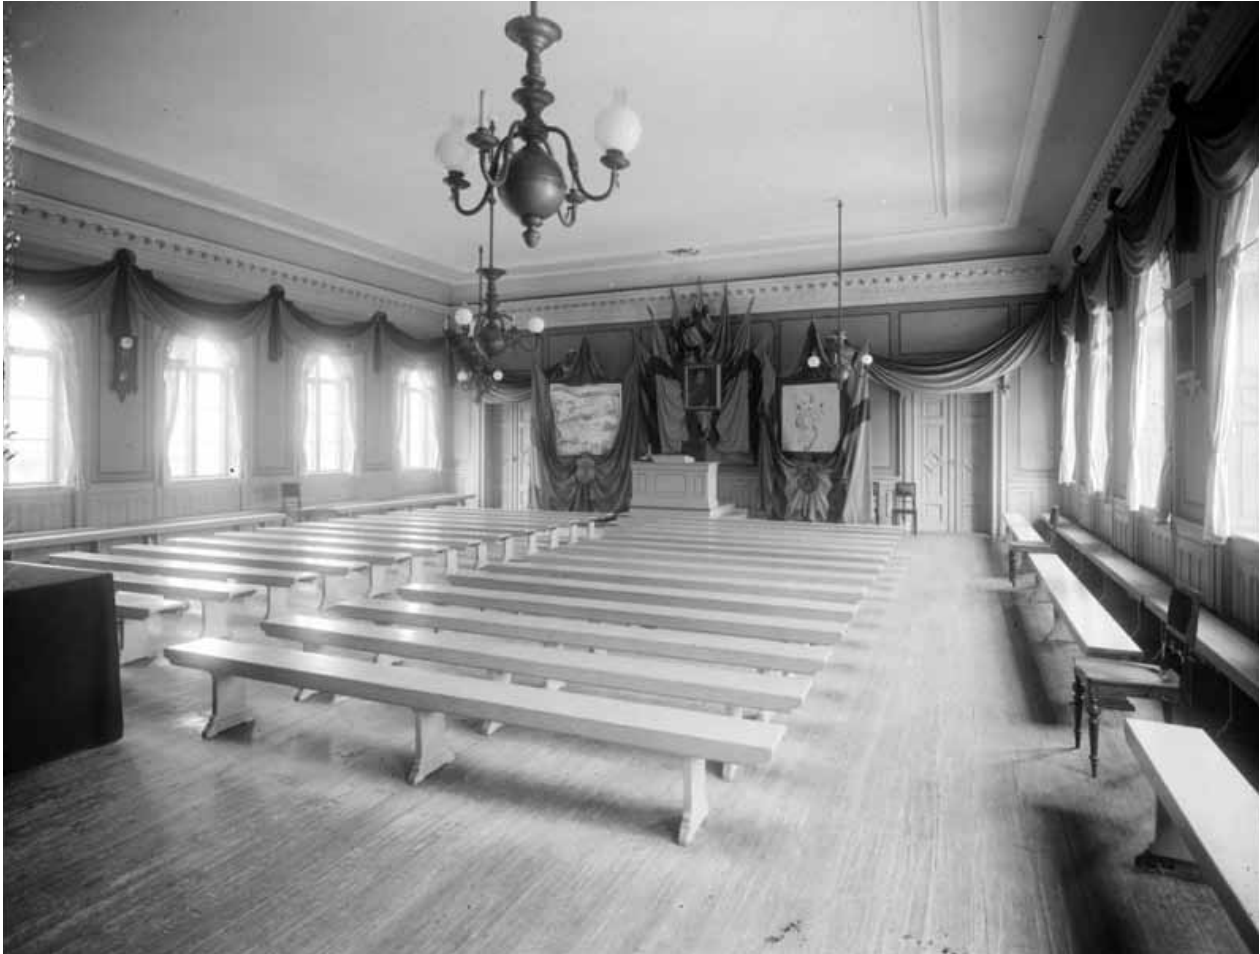
SKOLANS AULA PÅ ÖVERSTA VÅNINGEN SOM DEN SÅG UT 1912. ANONYMT FOTO, SSM FA 45202.

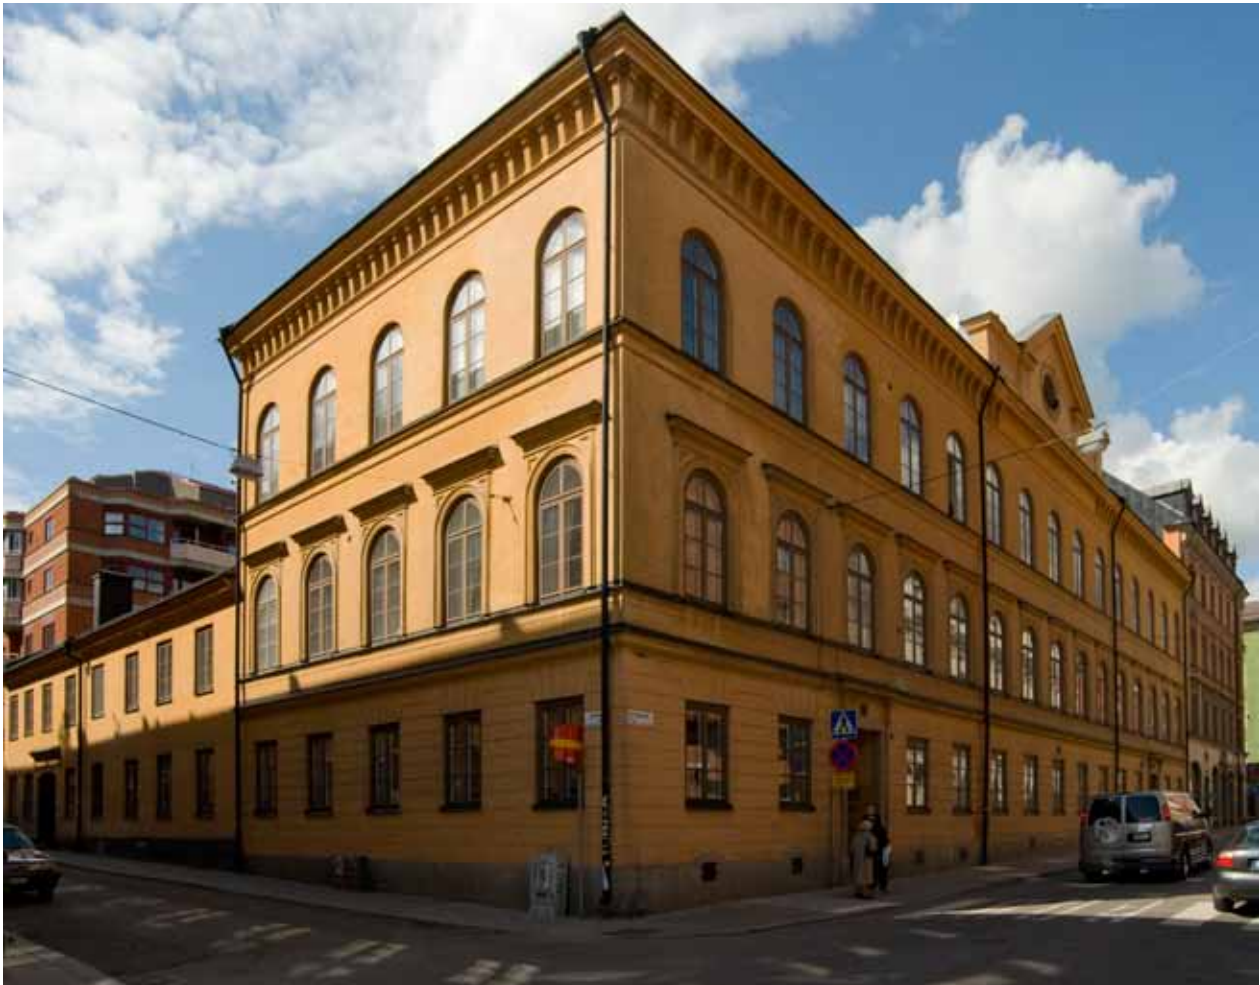
SKOLHUSET BYGGDES 1849 OCH BYGGDES PÅ 1881. DE RUNDBÅGIGA FÖNSTREN, DEN KRAFTIGA TAKLISTEN OCH DET FLACKA TAKET ÄR TYPISKA FÖR NYRENÄSSANSARKITEKTUREN VID DEN HÄR TIDEN. FOTO J. MALMBERG.

en trevånig länga med 15 fönsteraxlar mot Regeringsgatan och fem mot Brunnsgatan. Våningarna avdelas av kraftiga putslistor och takfoten är dekorativt utformad. Fönstren i de två övre våningarna är rundade och i mellenvåningen omges de av dekorativa fönsteromfattningar av puts. De två entréerna markeras genom släta omfattningar.

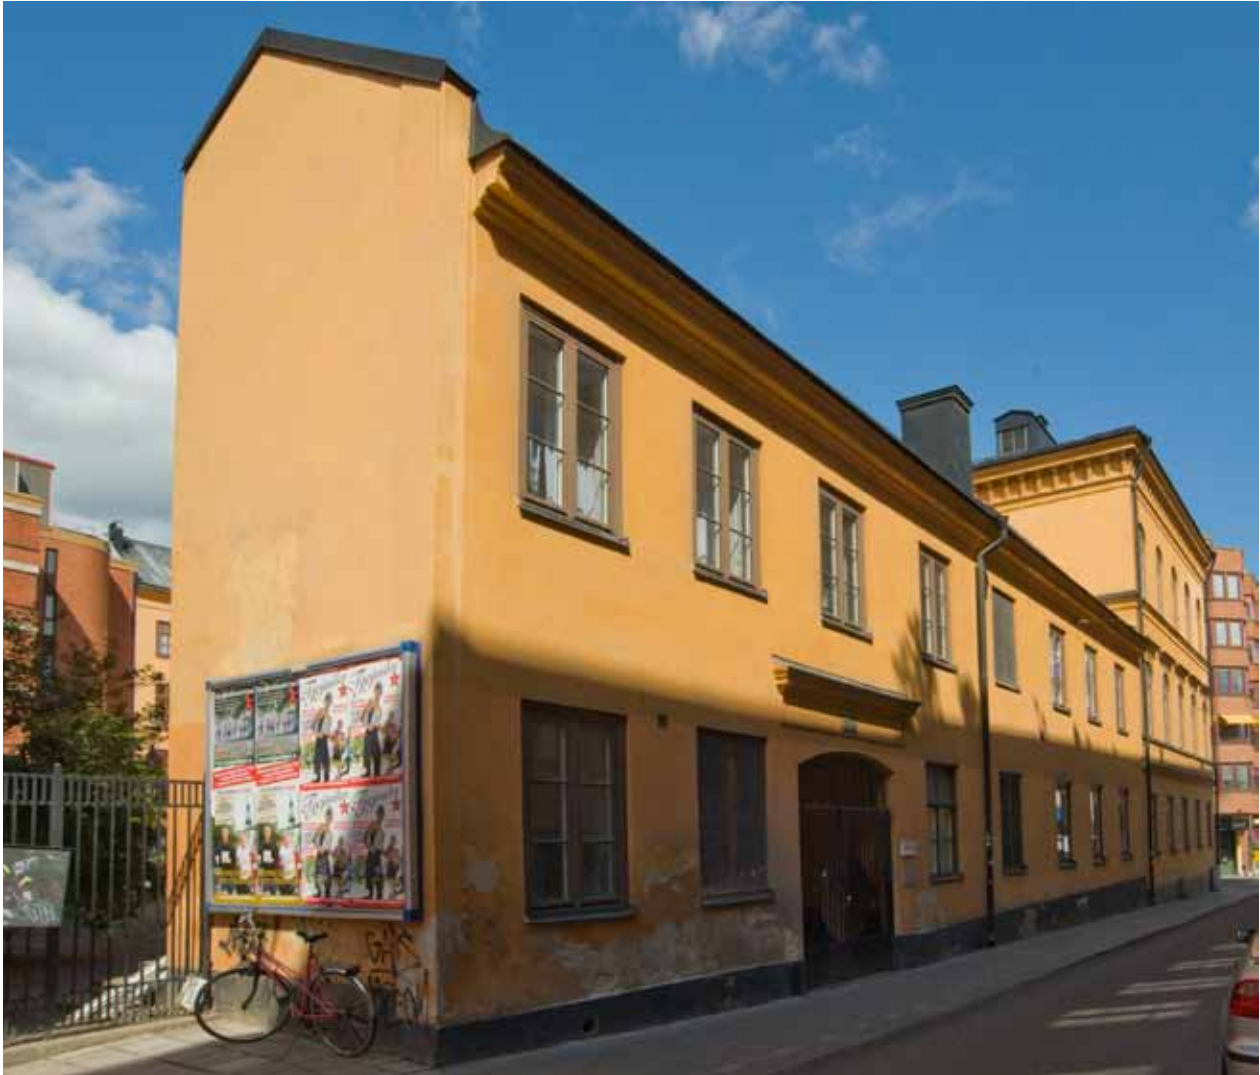
LÄNGAN MOT BRUNNSGATAN BYGGDES VID OLIKA TIDER PÅ 1700-TALET. DEN ÖVERBYGGDA PORTGÅNGEN NÄRMAST ÄR FRÅN 1779 OCH HADE UNDER EN PERIOD BOSTADSRUM ÅT BAGARGESÄLLERNA PÅ ÖVERVÅNINGEN. FOTO J. MALMBERG.

Fastighetens äldsta byggnad är Brunnsgränd 22 som består av en tvåvåning, slätputsad länga med åtta fönsteraxlar mot gatan. De spröjsade, relativt nytillverkade fönstren ligger i liv med fasaden. Byggnaden saknar i dag egentlig entré, och ingång sker genom ett välvt portvalv och en modern trappa på gården. Längan är smal och rummen upptar i övre våningen hela bredden, medan bottenvåningens rum är avdelade med sekundära mellanväggar. Interiörerna präglas av moderna ytskikt med några äldre stenprofilerade fönstersmygpaneler.

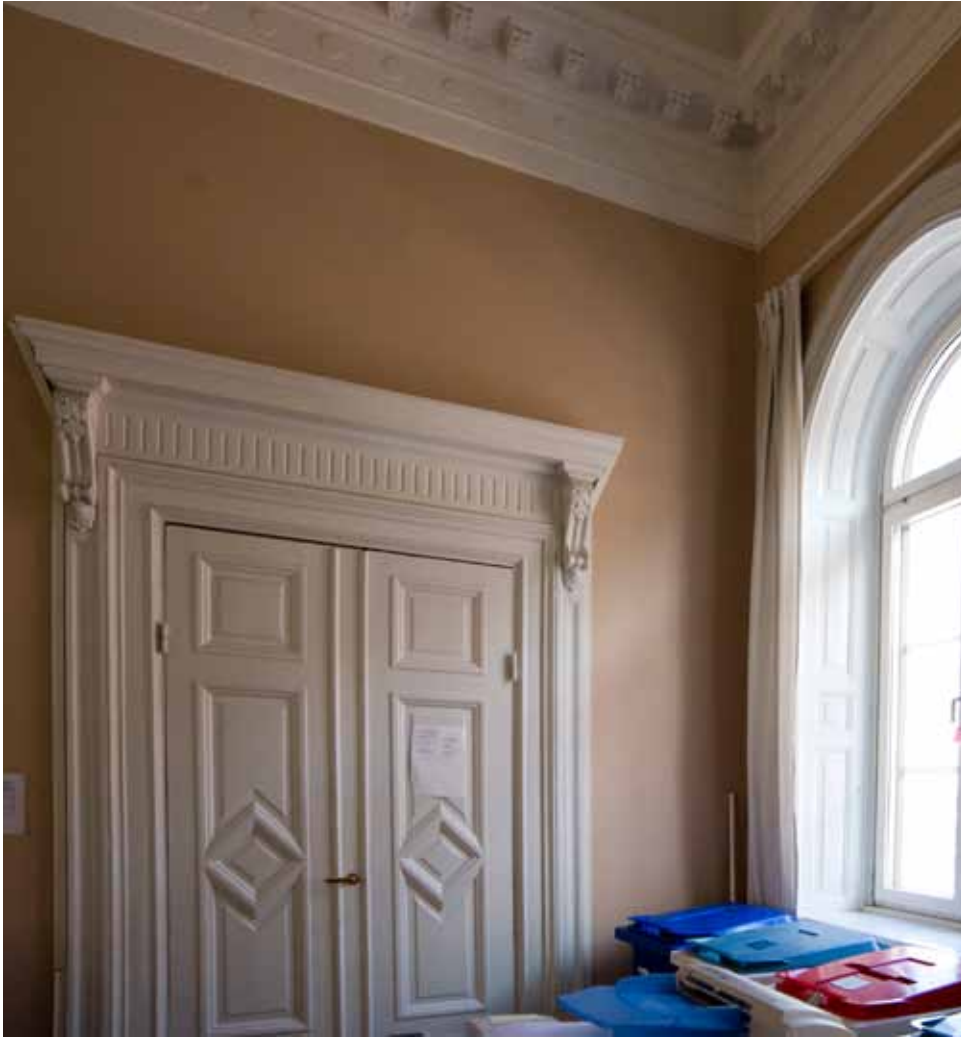
DEL AV FÖNSTER, DÖRR OCH TAKLIST FRÅN 1881 I SKOLANS AULA PÅ VÅNINGEN HÖGST UPP. FOTO J. MALMBERG.

rombiska fyllningar och profilerade foder finns i flera fall kvar. Norra trapphuset har en dekorativt utformad gjutjärnskonstruktion och ett glasat lanternintak. I översta våningen finns aulan med sin stora rumsvolym kvar från 1881. Rummet är försett med kraftiga, dekorativa taklister av stuck, fönstersmygpaneler och pardörrar liknande de i skolsalarna.

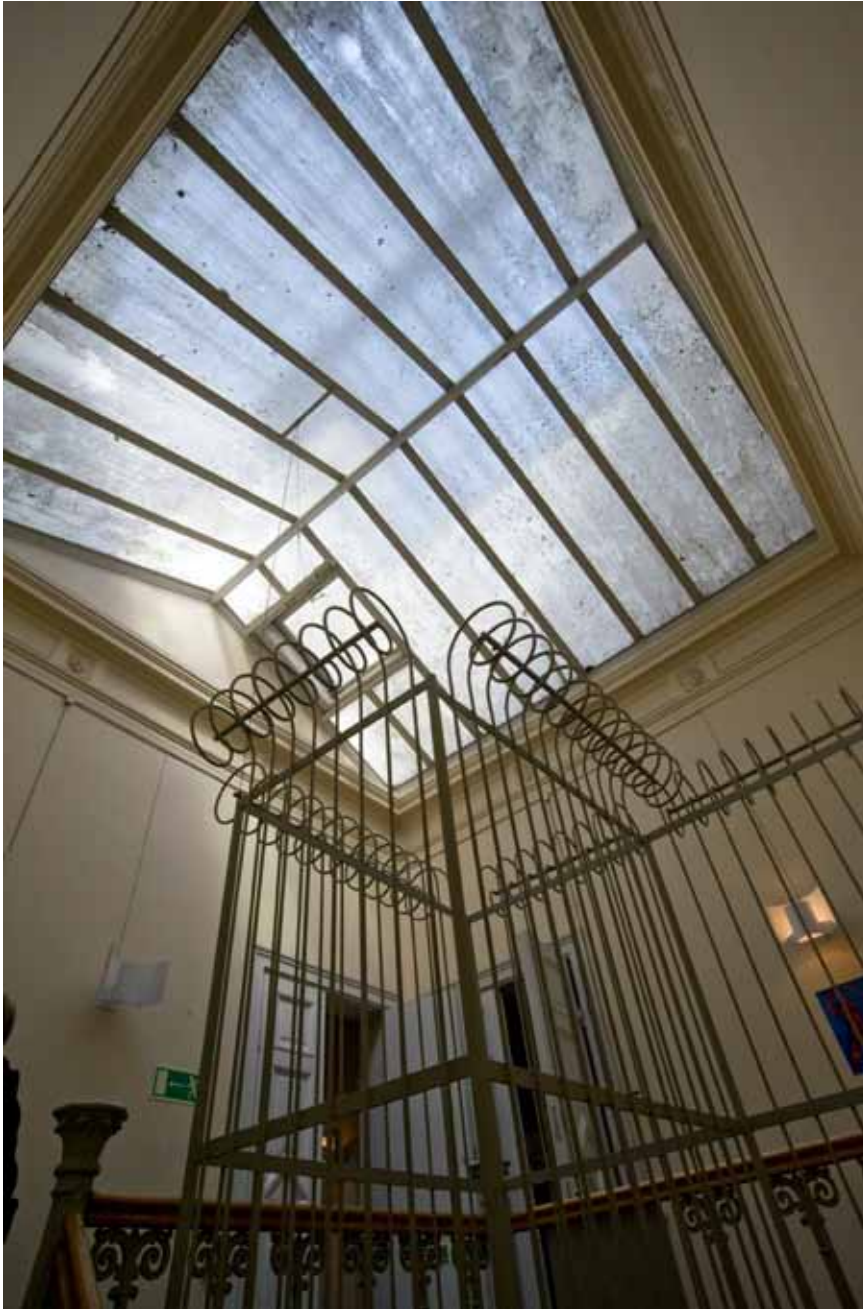
**SKOLBYGGNADENS TRAPPHUS MED ÖVERLJUSFÖNSTER OCH DEKORATIVT TRAPPRÄCKE AV GJUTJÄRN. FOTO J. MALMBERG.**
