STADSHOLMEN

# VÄSTERGÖTLAND 24

Götgatan 28, Repslagargatan 13

### FAKTABLAD

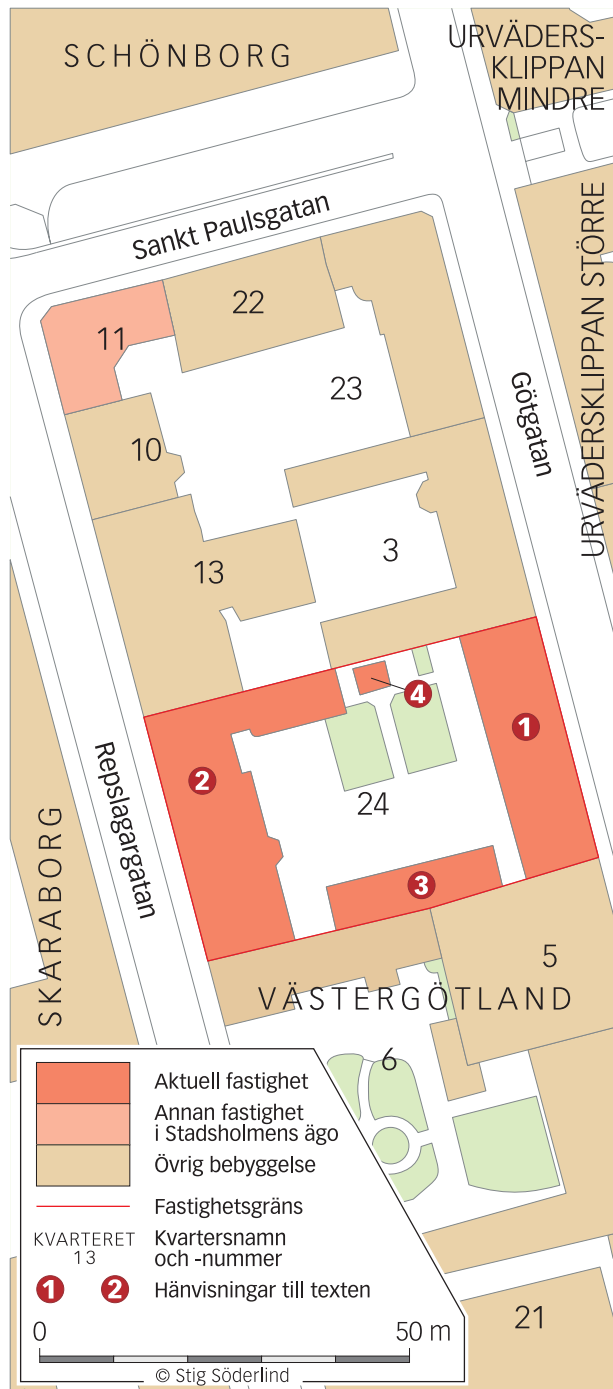
- 1 GATHUSET VID GÖTGATAN.**
- 2 GATHUSET VID REPSLAGARGATAN MED FLYGEL MOT GÅRDEN.**
- 3 UTHUSBYGGNADEN.**
- 4 LUSTHUSET.**

##### *Huset vid Götgatan, nr 1 på kartan*

### *Huset vid Repslagargatan, nr 2 på kartan*

### *Gården, gårdslängan och lusthuset (nr 3 och 4 på kartan)*

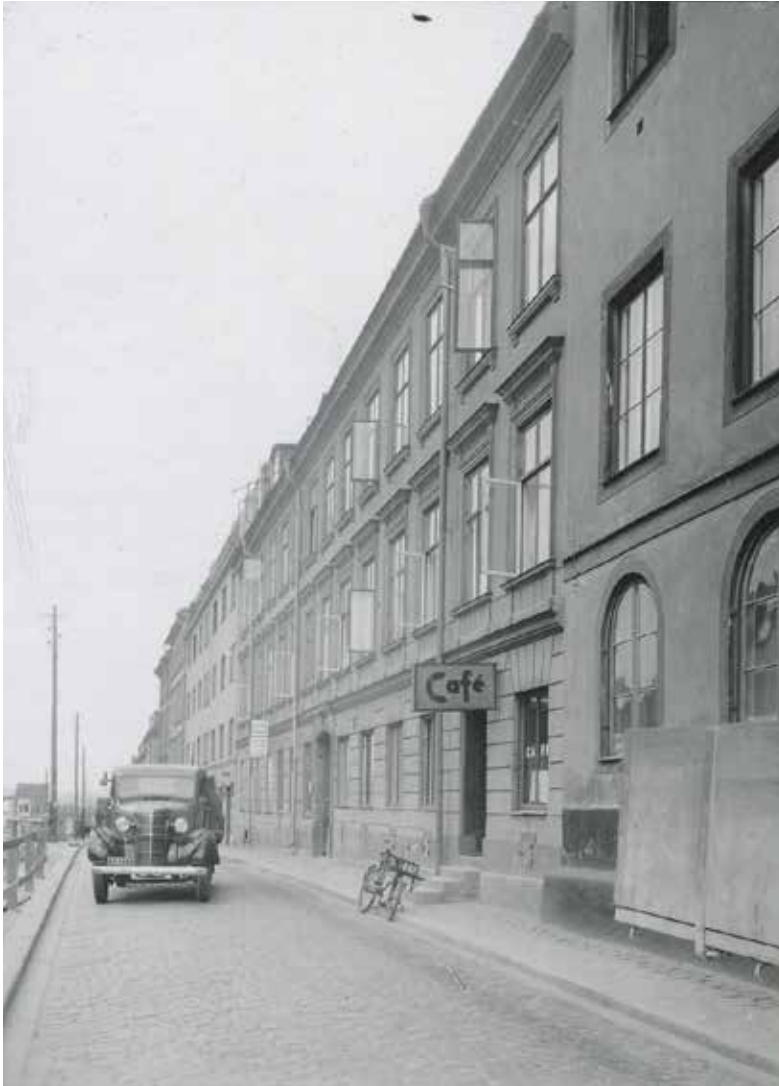
REPSLAGARGATAN NORRUT ÅR 1940. VÄSTERGÖTLAND 24 ÄR BYGGNADEN SOM INNEHÅLLER CAFÉET. TILL VÄNSTER I BILD HAR SÖDERGATAN DRAGITS FRAM OCH BEBYGGELSEN RIVITS. OKÄND FOTOGRAF. SSM:S ARKIV F 28627.

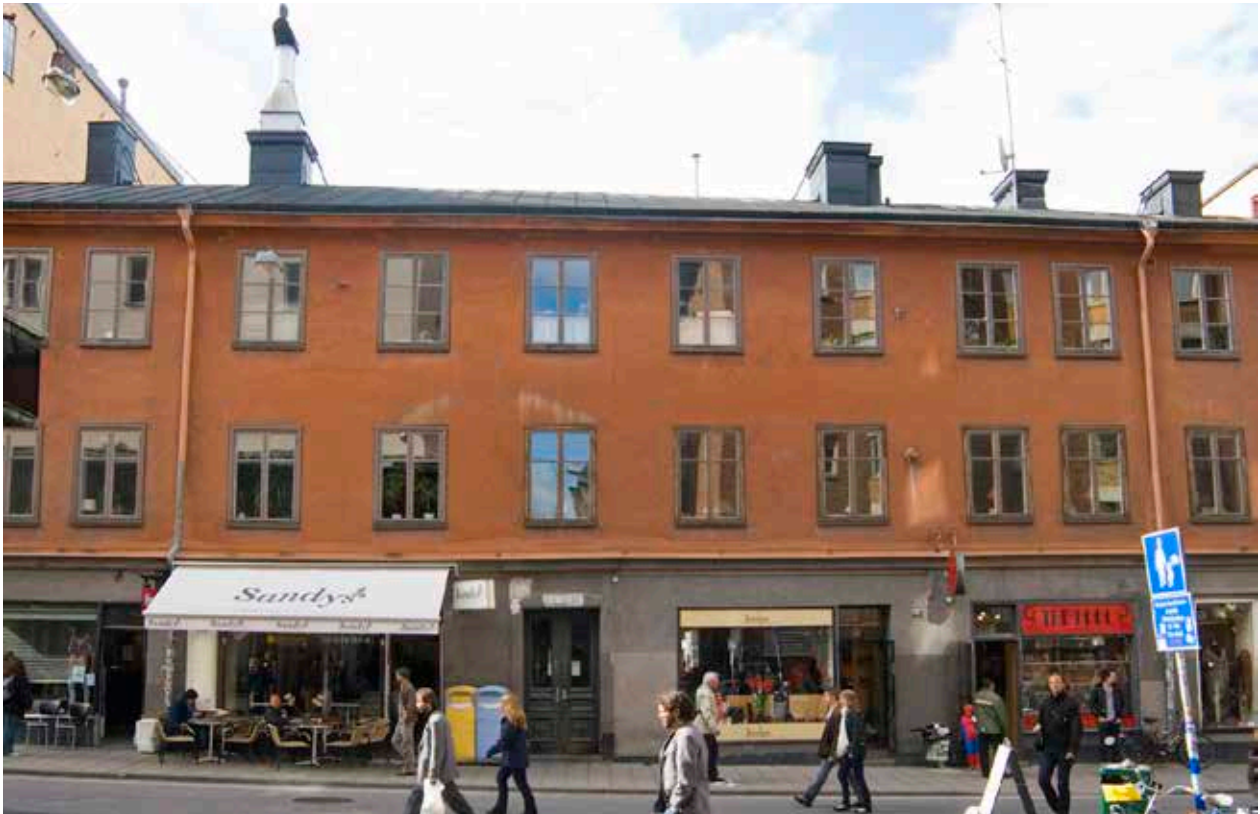
HUS 1. FASADEN MOT GÖTGATAN ÄR SLÄTPUTSAD MED FÖNSTER I MURLIVET. PORTEN HAR EN ENKEL OMFATTNING. FOTO: J. MALMBERG.

Byggnaden är tre våningar hög med plåttäckt sadeltak. Fasaden är slätputsad med fönster i liv. I bottenvåningen finns butiker. Trapphuset har entré med kryssvalv från tidigt 1700-tal. Golvet och trappan är belagd med kalksten och väggarna putsade. Dörrarna är av varierande ålder, några från tiden kring 1700, andra från senare delen av 1700-talet eller från 1800-talet. Även våningarnas snickeriinredningar härrör från olika perioder under 1700-talet och 1800-talet liksom taklister och takrosetter av stuck. I vissa rum finns äldre brädgolv bevarade. Flera rum har kakelugnar, bland annat en blåvit kakelugn från 1700-talets mitt på träställning av ursprunglig typ. Där finns också kakelugnar från empiretiden och polykroma kakelugnar från sent 1800-tal med högglossiga kakel. I ett rum finns en järnspis med plåtkåpa. Planlösningen har i stort sett behållit en äldre struktur men med nya badrum och kök. Fönstren har bytts under 1900-talet.

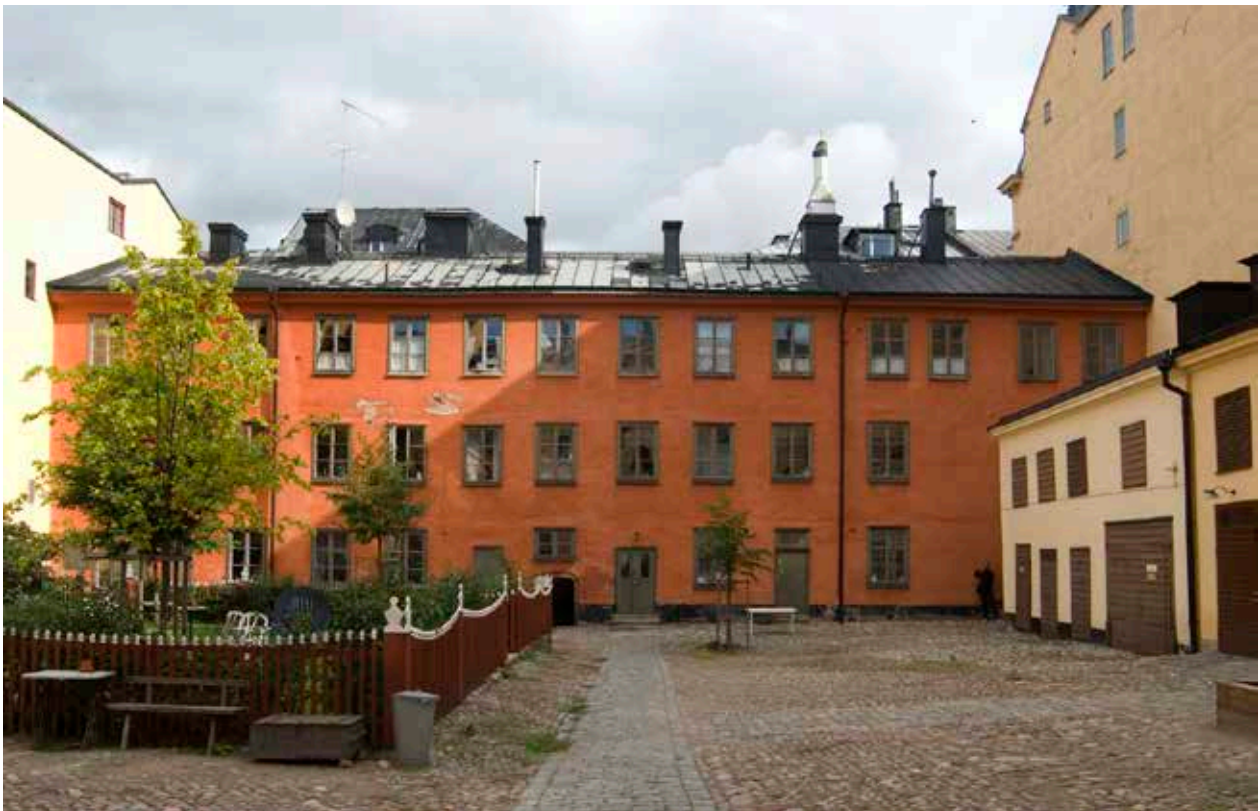
HUS 1. GÅRDSFASADENS SJU FÖNSTERAXLARN I MITTPARTIET UTGÖR DEN ÄLDSTA BYGGNADEN FRÅN 1730-TALET. TILL HÖGER SYNS GÅRDSBYGGNADEN (NR 4) SOM OMNÄMNS REDAN VID MITTEN AV 1700-TALET OCH TILL VÄNSTER LUSTHUSETS TRÄDGÅRD MED STAKET. FOTO: J. MALMBERG.

med trähus mot Repslagargatan. Åt Götgatan byggdes i slutet av 1730-talet ett stenhus i två våningar med välvd portgång. Huset var 1748 i kamrer Nils Widings ägo och hade då åtta rum i bottenvåningen och åtta rum på våning i trappa samt tre vindskammare. Alla rum hade gipsade tak och trapporna var av sten. Längs den södra tomtgränsen fanns en korsvirkeslänga med bland annat stall, vagnshus och en brygg- och bakstuga.

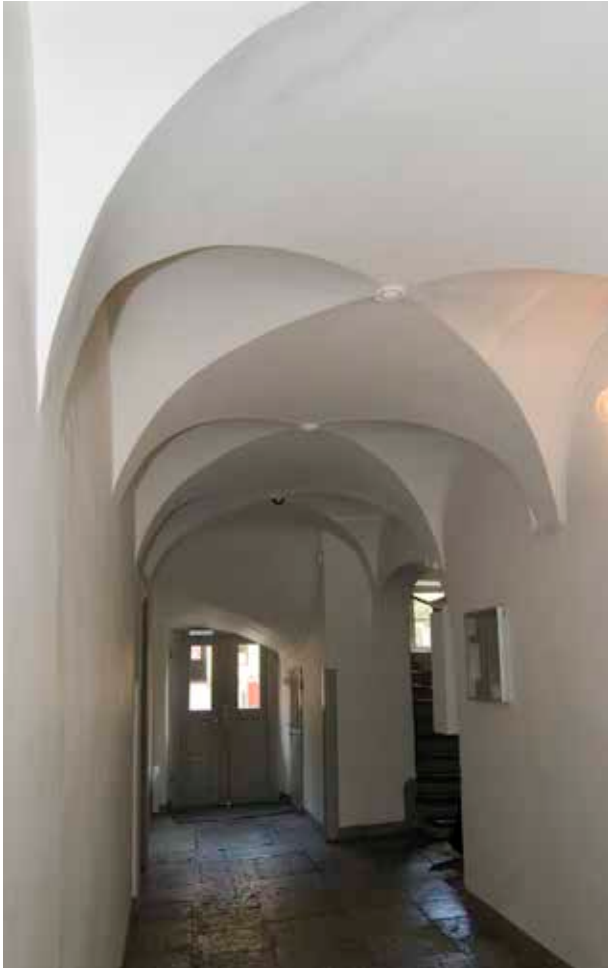
HUS 1. PORTGÅNGEN MED KRYSSVALV FRÅN TIDIGT 1700-TAL HAR GÖLV AV KALKSTEN. FOTO: J. MALMBERG.

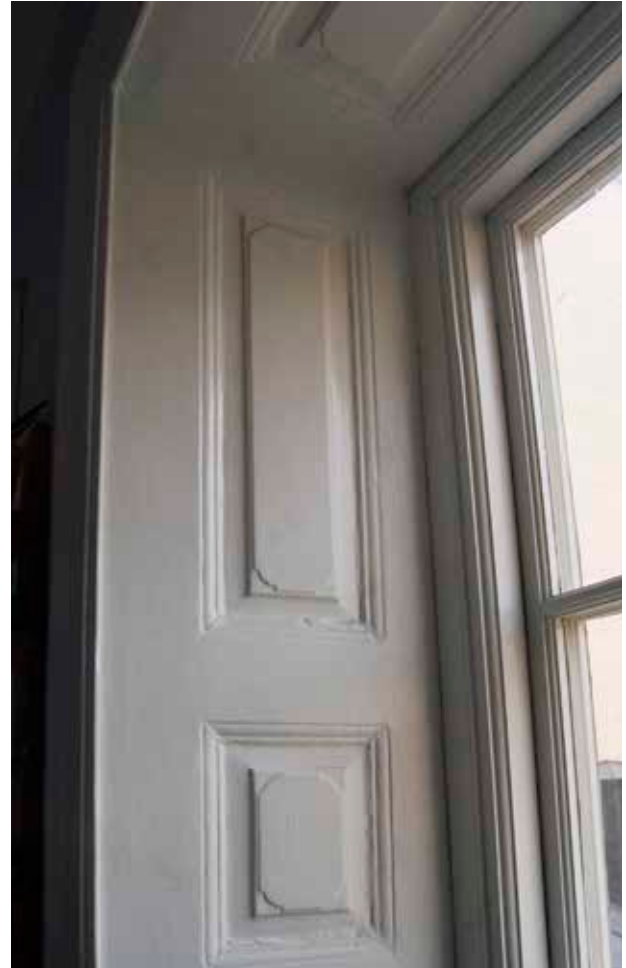
HUS 1. FÖNSTERSMYGPÅNEL MED NUPNA HÖRN, 1700-TAL. FOTO: J. MALMBERG.

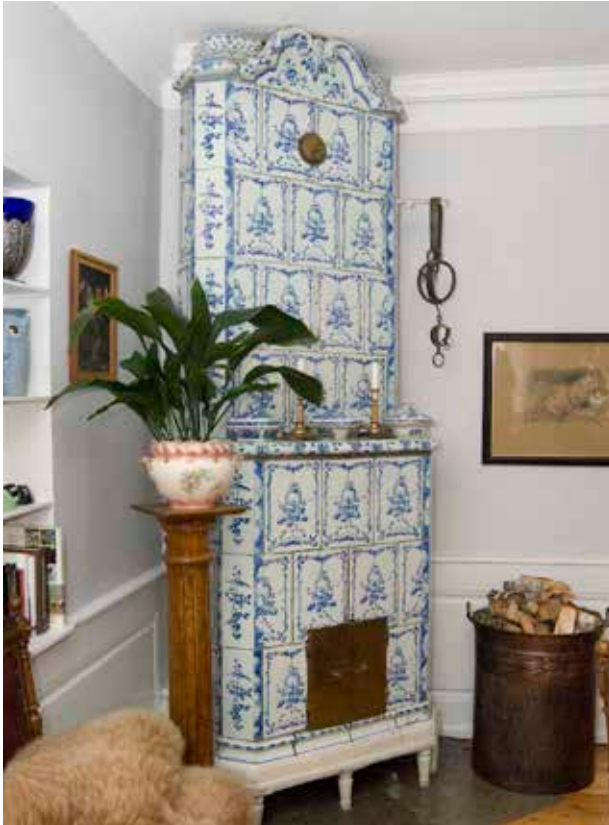
HUS 1. KAKELUGN FRÅN 1700-TALET MED TRÄFÖTTER AV 1700-TALSTYP. I EN DEL AV RUMMET FINNS EN PUTSAD TAKLIST. BRÖSTPANELEN ÄR HALVFRANSK. FOTO: J. MALMBERG.

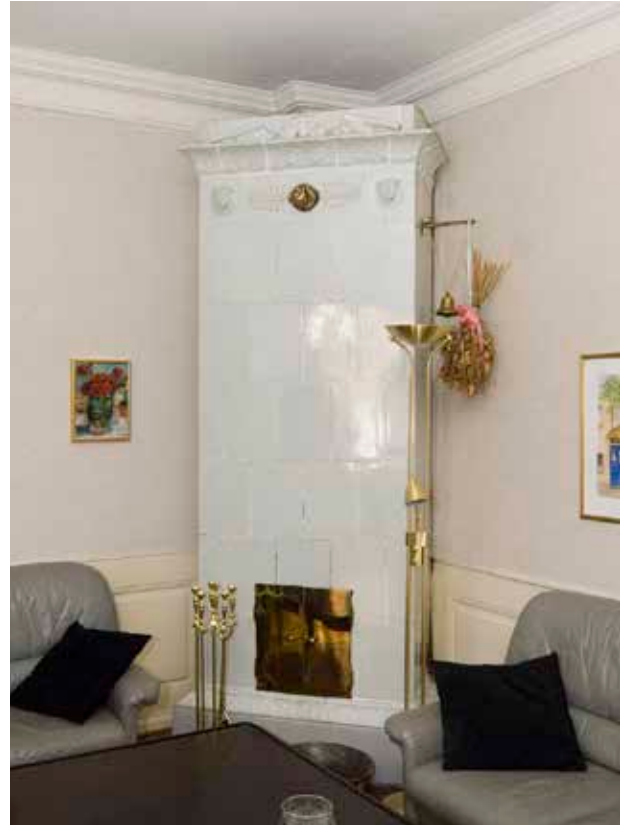
HUS 1. RUMMET HAR PUTSAD TAKLIST OCH HALVFRANSK BRÖST-PANEL. KAKELUGNEN ÄR FRÅN EMPIREN. FOTO: J. MALMBERG.

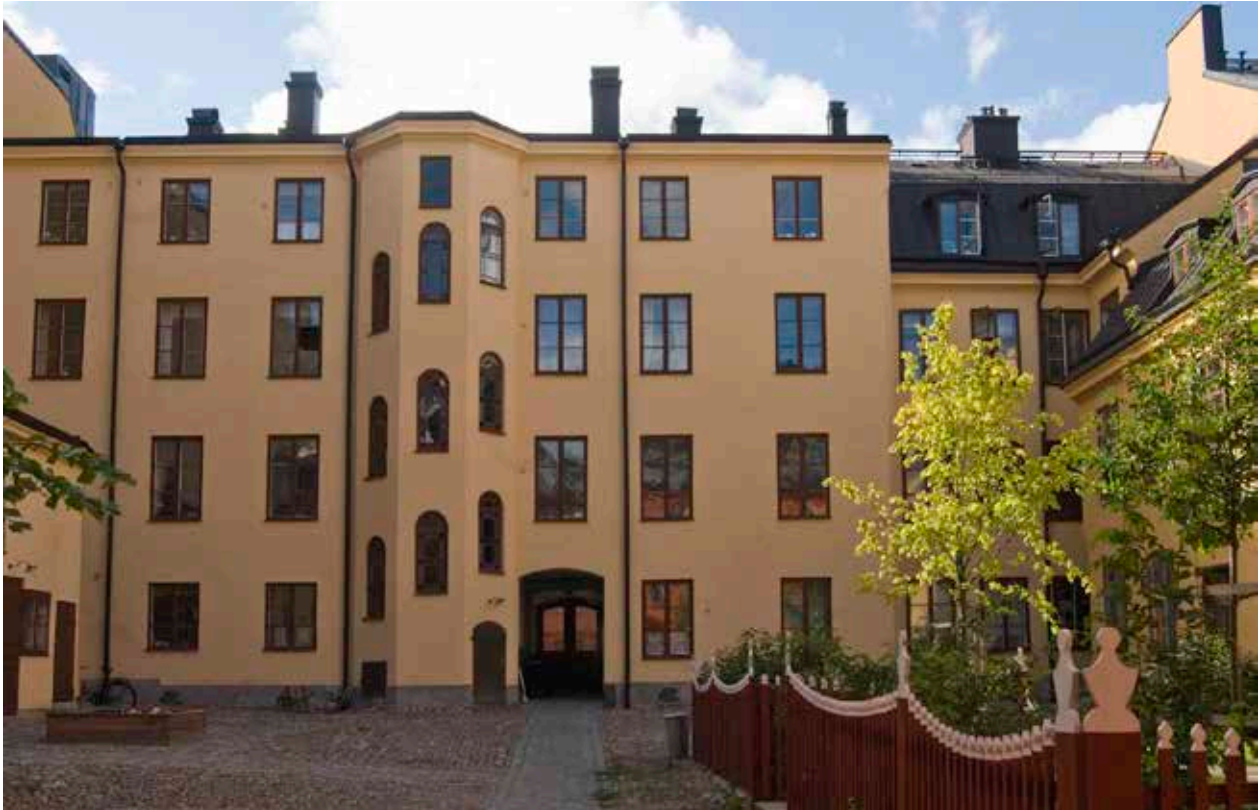
HUS 2. GÅRDSFASADEN MED FLYGELN TILL HÖGER. GATHUSETS ÄLDSTA DEL HAR BRUTET TAK TILL SKILLNAD FRÅN TILLBYGGNADEN. FOTO: J. MALMBERG.

Huset är tre våningar högt mot gatan med rusticerad bottenvåning och körport in till gården. Fasaden är dekorerad med våningslister och fönsteromfattningar i 1850-talsstil. Taket är brutet på den äldre delen men har sadeltak på den yngre. Gårdsfasaden på gathuset och den sammanbyggda gårdsflygeln är fyra våningar

hög och slätputsad med fönster i liv. Taket har några kupor.

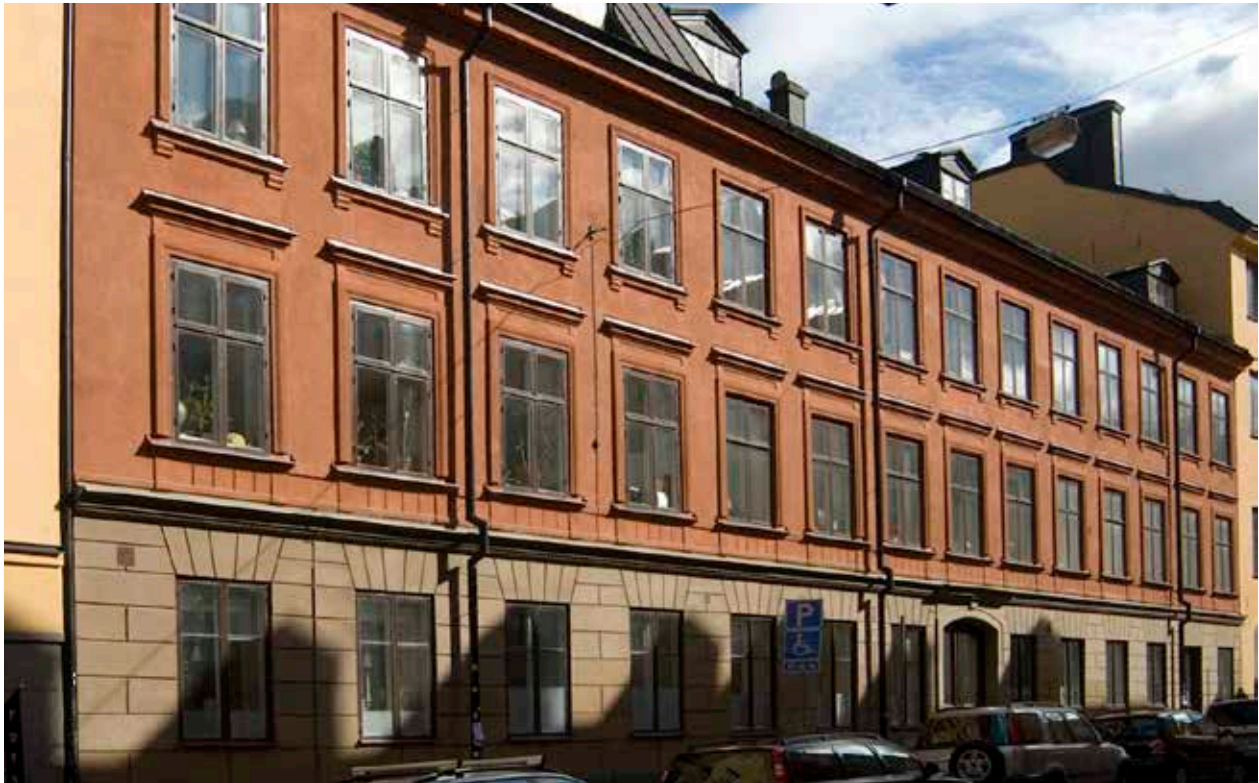
HUS 2. FASADEN MOT REPSLAGARGATAN. DET URSPRUNGLIGA HUSET UTGJORDES AV DE FYRA FÖNSTERAXLARN A TILL VÄNSTER I BILD. FOTO: J. MALMBERG.

Fastigheten delades år 1864 i två tomter, en åt Götgatan och en åt Repslagargatan, båda ägda av snickarmäster Wadstein. Stenhuset vid Repslagargatan förlängdes 1882 söderut med hela tio fönsteraxlar i tre våningar. Fasaden fick samma utformning som den äldre delen och våningarna inreddes på samma sätt. Den nya delen hade sadeltak till skillnad från den äldre delen som hade brutet tak, ett resultat av byggnadsordningen 1876 som inte tillät brutna tak. Wadstein och hans arvingar ägde fastigheten in på 1900-talet och få förändringar skedde i byggnaden.

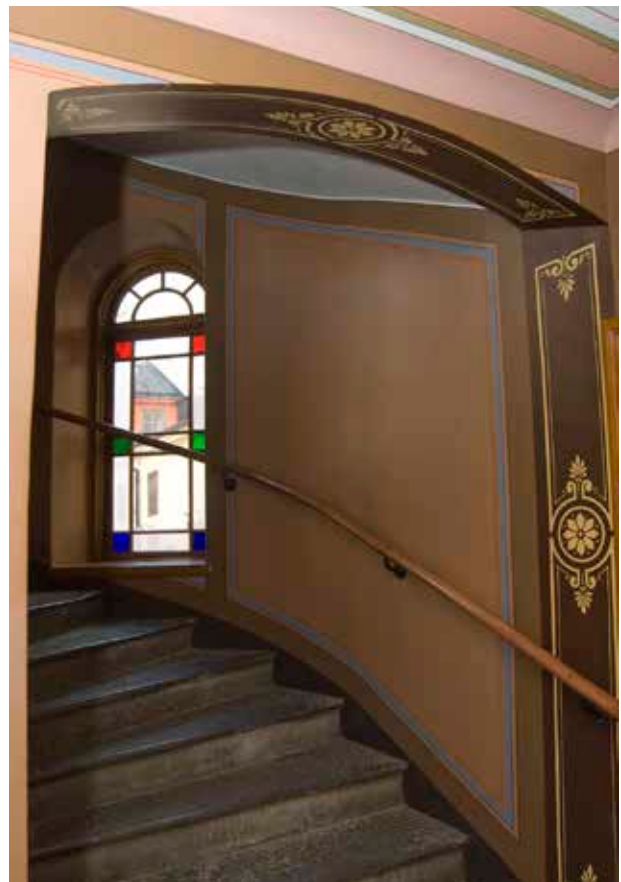
HUS 2. TRAPPHUSET HAR URSPRUNGLIG BEMÅLNING OCH FÖNSTER. FOTO: J. MALMBERG.

År 2004 påbörjades en sedan länge planerad renovering av gathuset vid Repslagargatan. I stort sett all snickeriinredning, taklister och golv bevarades. De flesta kakelugnarna kunde sättas i stånd. Ursprunglig dekorativ målning i trapphuset renoverades liksom de gamla fönstren som till stor del var ursprungliga. På gården rekonstruerades Bloms lusthus. Gårdens planteringar och stensättningar återfick ett tidigare utseende och det tidigare spjälstaket rekonstruerades.

Trapphuset har trappa och vilplan av kalksten och dekorativt målade väggar. I gathusets interiör är stora delar av den ursprungliga snickeriinredningen bevarad i form av taklister, golv, kakelugnar och flera järnspisar. Planlösningen är till stor del intakt. Även flygeln har en stor del av den ursprungliga inredningen kvar.

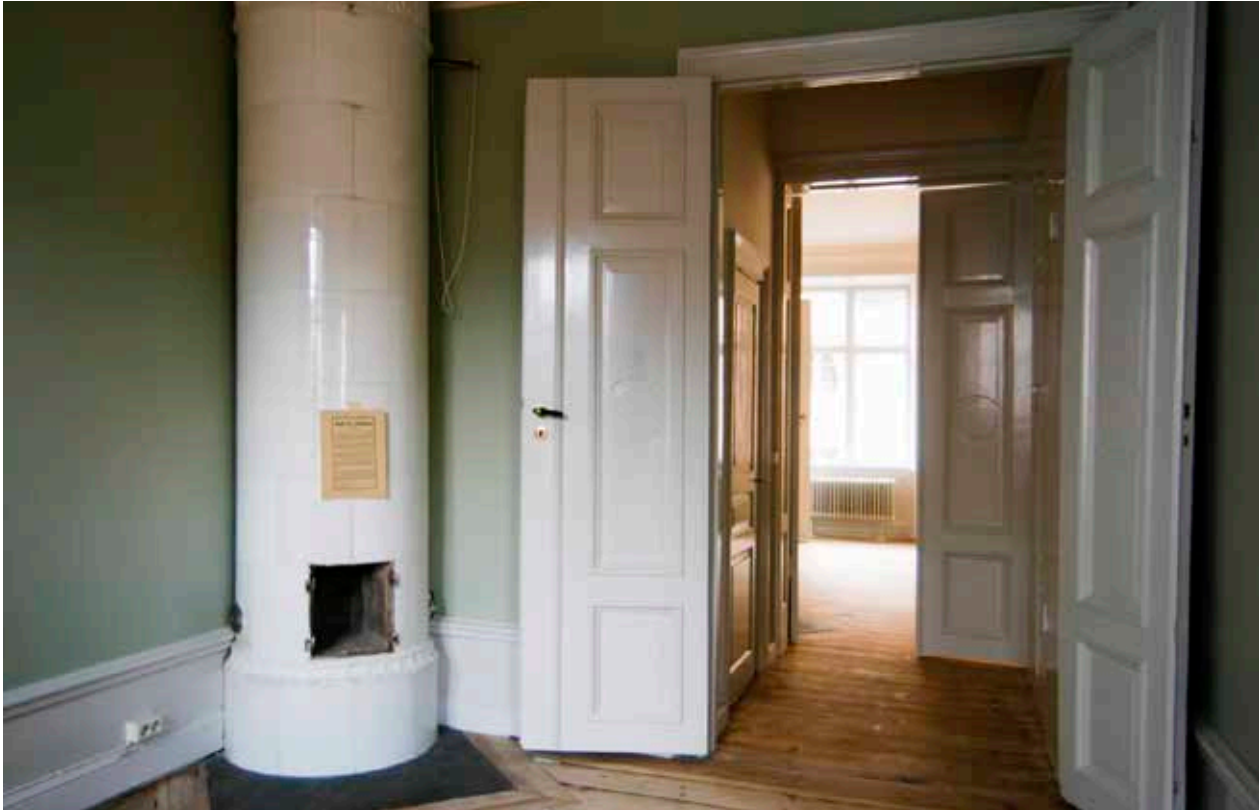
INREDNING FRÅN 1800-TALET S MTT OCH SENARE DEL I FORM AV PARDÖRRAR, DÖRRFODER, FOTLIST OCH KAKELUGN. FOTO: J. MALMBERG.

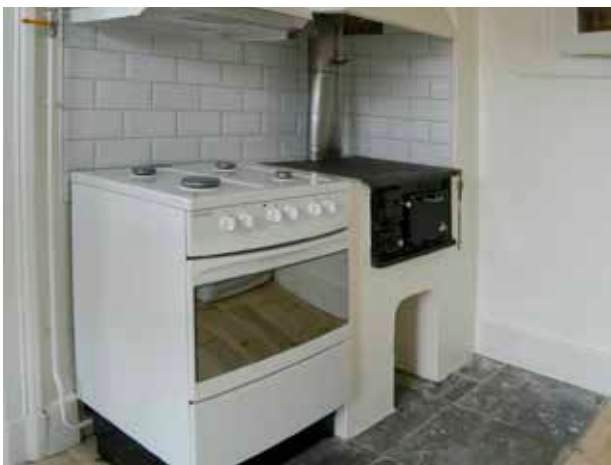
ÄLDRE JÄRNSPIS BEVARAD I HUS 2. FOTO: J. MALMBERG.

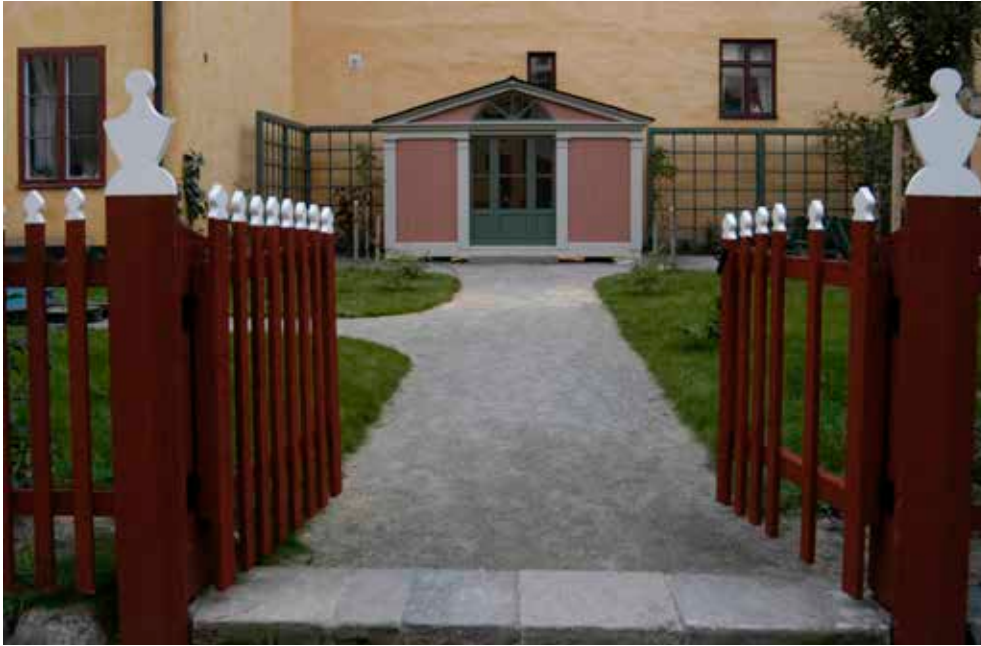
LUSTHUSET PÅ GÅRDEN ÄR EN REKONSTRUKTION AV FREDRIK BLOMS LUSTHUS FRÅN 1822.  
FOTO: J. MALMBERG.

Huset vid Repslagargatan är mycket välbevarat med inredningar från de två byggnadsperioderna på 1850- och 1880-talen. På gården finns ett äldre, putsat uthus omnämnt sedan 1700-talets mitt. Där finns också ett rekonstruerat lusthus med plantering och staket kring. Det ursprungliga lusthuset konstruerades av Fredrik Blom, en av de mer betydande arkitekterna under 1800-talet första hälft. Rekonstrueringen var av byggnadshistoriskt intresse då det möjliggjorde att i praktiken pröva Fredriks Bloms konstruktion för flyttbara och monteringsfärdiga hus.

tomtgränsen år 1822. Huset var monteringsfärdigt och ritat och konstruerat av överstelöjtnanten och arkitekten Fredrik Blom. Blom tillhörde en av de mer betydande arkitekterna under 1800-talet första hälften och har bland annat ritat Rosendals slott. I anslutning till lusthuset anlades en trädgård, omgärdad med spjälstaket.

Gården är kullerstenslagd med gångar av gatsten mellan byggnaderna. Lusthuset är nyklassiskt med slätpanelade fasader och markerade pilastrar i hörnen och plåttäckt sadeltak. Entrén har en glasad dörr och lunettformat fönster ovanför. Lusthuset har en trädgård med träd, buskar och gräsmatta som avskärmas från den öriga gården med ett staket. Gårdslängan är två våningar hög med plåttäckt tak. Fasaderna är slätputsade, fönstergluggarna i den övre våningen är stängda med luckor av liggande brädor.
